## INFORME TECNICO Y DE GESTION FINAL

CAMARONERA LLUTA LTDA.

VALIDACION DE LAS TECNICAS DE OBTENCION  
DE JUVENILES Y ENGORDA DEL CAMARON MALASICO

V99-O-D-060

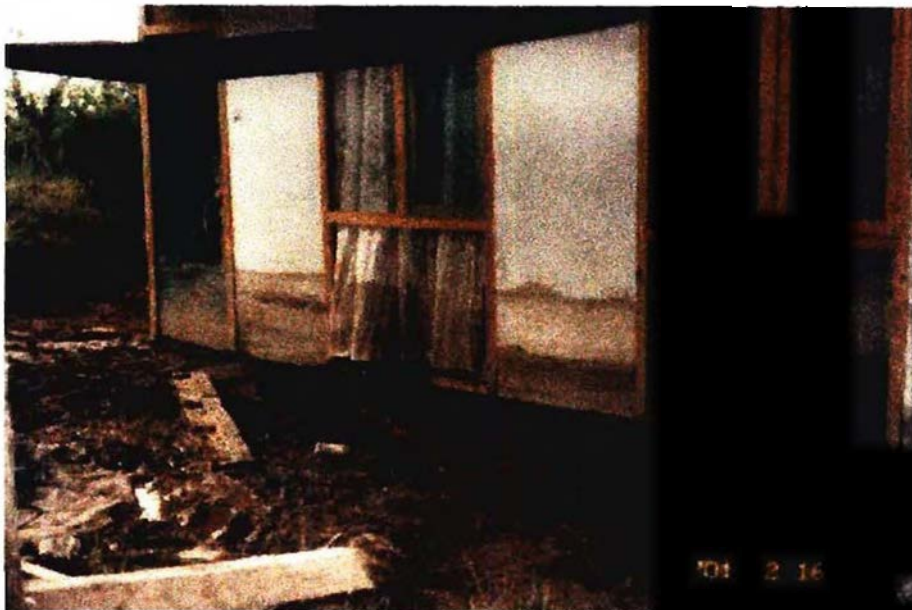
Se observo que la casa habitación se encontraba inundada a una altura de 0.70 mts. de agua y lodo, donde el menaje de casa flotaba y salía por el ventanal, encontrándose en igual condiciones el laboratorio, bodega y hatchery.

En el Laboratorio, los implementos que se encontraban bajo el agua fueron arrastrados por ésta, sólo pudiéndose observar intactos las cosas que se encontraban sobre el mesón.

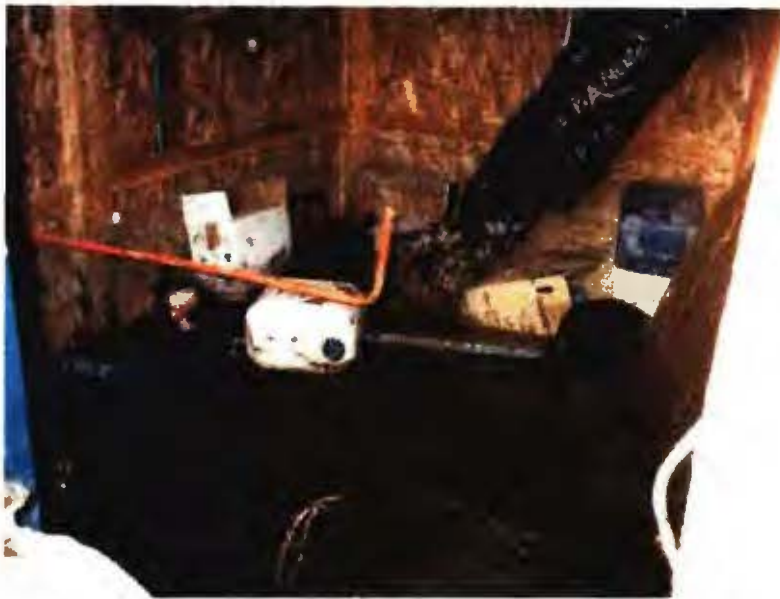
Con respecto a la Sala de Caldera (bodega), donde de almacenada el alimento, insumos para la preparación de éstos, bombas para los sistemas de recirculación, filtros y equipos de esterilización UV y otros materiales, sé pudo comprobar que fue igualmente inundado, aunque éstos materiales no fueron arrastrados.

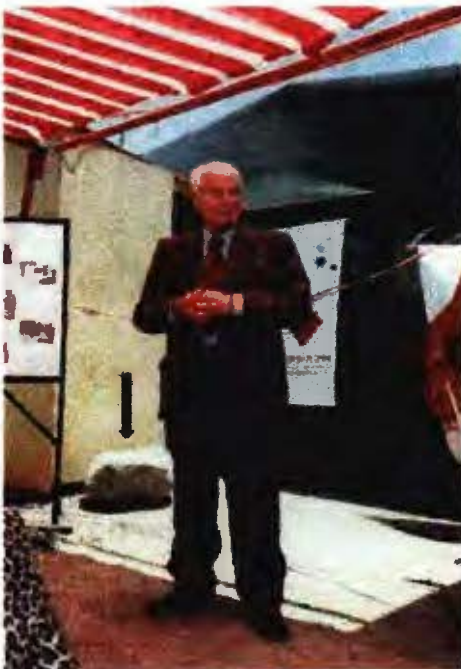
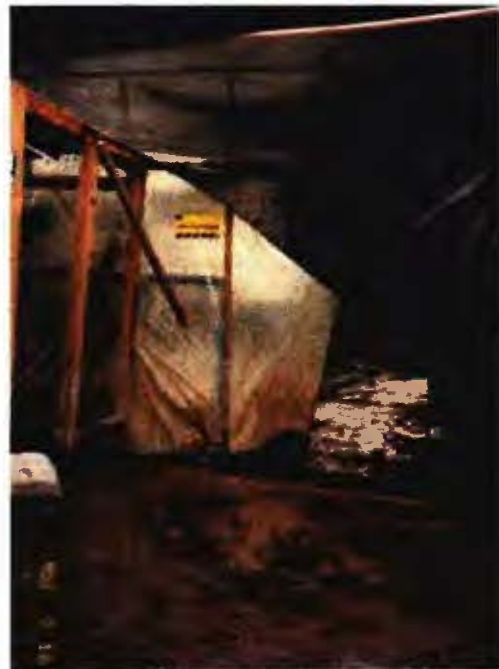
Referente al Hatchery, donde el agua ingreso con mayor violencia por encontrarse a desnivel, se pudo comprobar que los sistemas de aducción de agua, sistema de desagüe y sistema de aireación, fueron totalmente sacados de su lugar. La totalidad de los estanques fueron movidos debido a la fuerza del agua, quedando éstos dentro de la unidad, constatándose que los camarones se encontraban aún en su interior; Exceptuándose dos estanque que se vieron inundados con agua del río. En cuanto al nylon que cubría el invernadero, éste fue roto en varios lugares.

Para dimensionar el daño ocasionado por el río observe la fecha negra que indica la piedra de gran tamaño que estaba en la entrada del Hatchery.

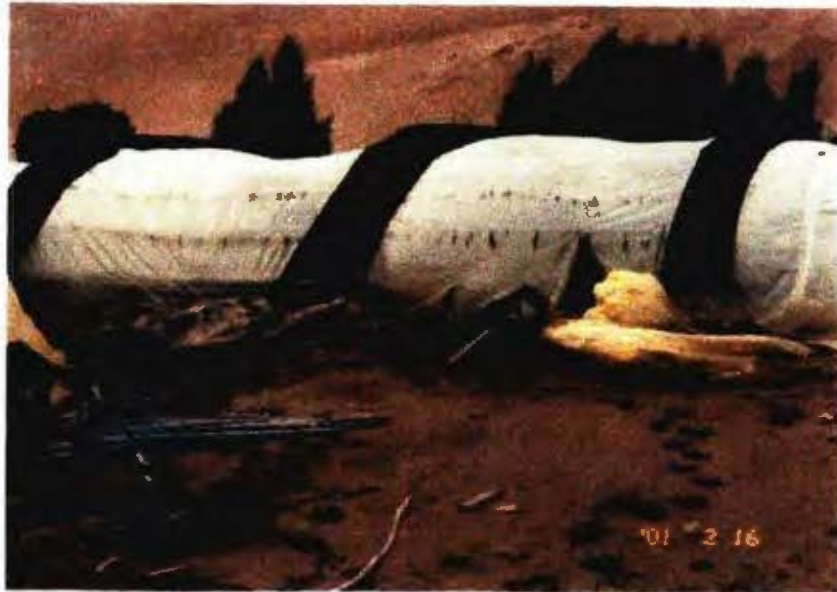
En el exterior, los estanques de acumulación de agua dulce y de mar, se vieron totalmente inundados y cuya estructura de invernadero, fue destruida en un 100%. Referente a la caseta del blower, ubicada en la parte posterior del hatchery, se observó que fue inundada con agua y lodo, a una altura de 0.70 mts. Con respecto al estanque de crianza-engorda (C1), donde se encontraban 4200 juveniles, se pudo constatar que fue totalmente inundado, quedando cubierto con lodo en su totalidad, verificando además el levantamiento de la geomembrana del fondo en forma parcial y la rotura del estanque de la parte posterior; además la base del invernadero de este estanque fue rota y desplazada.

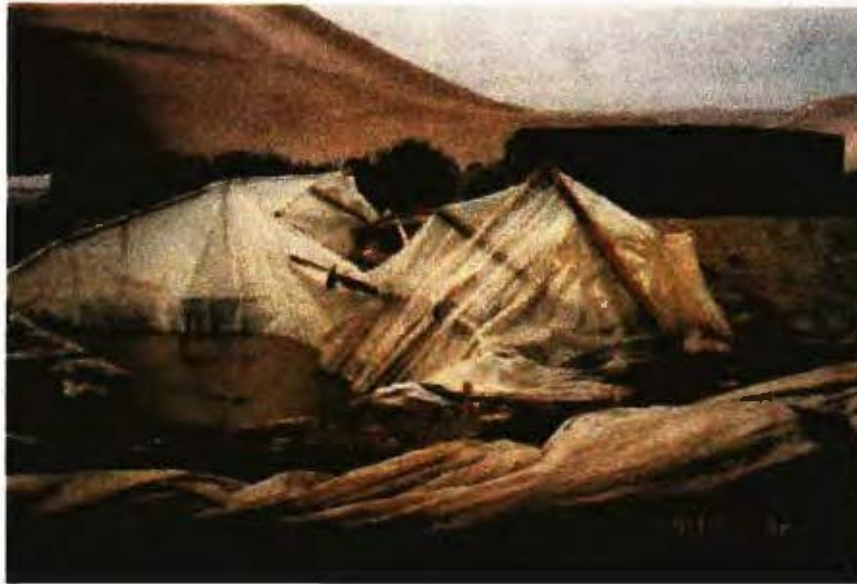
En el estanque de acumulación de agua dulce y agua de mar, el daño estimado, se considera en un 70%, el invernadero que lo cubría fue dañado en un 100%.

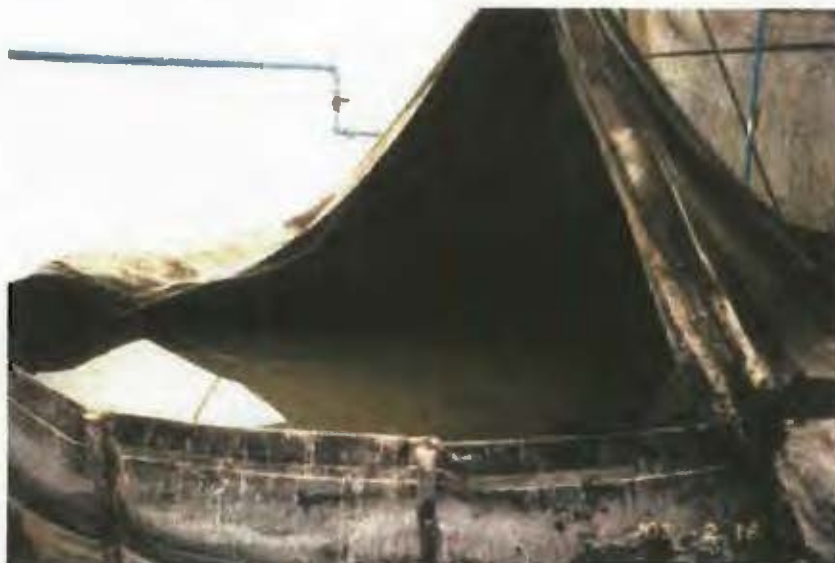
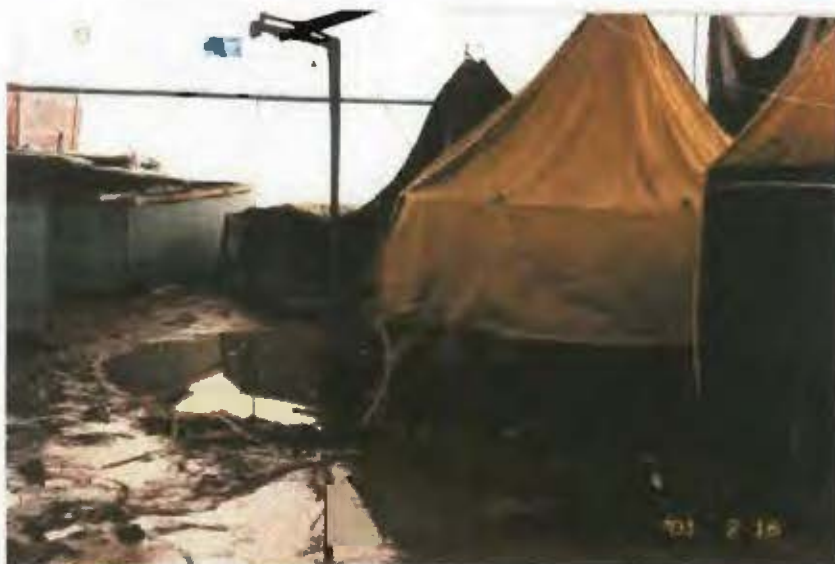
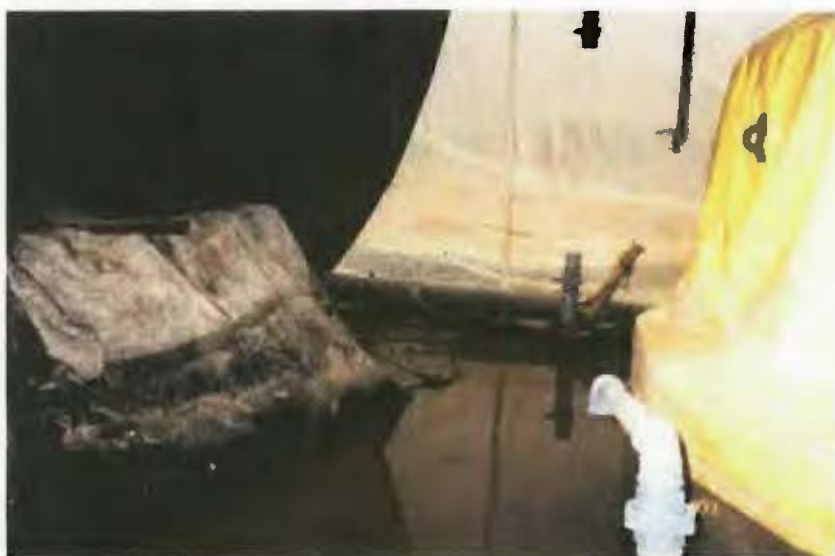
Fotos del desastre causado por el desborde del río Lluta.
