INFORME DE AVANCE TÉCNICO Y DE DIFUSIÓN

“Desarrollo de un centro de producción hortícola diversificado en la localidad de Toconao (región de Antofagasta) por medio del tratamiento de aguas contaminadas con B y As.”

CÓDIGO: PYT - 2011 - 0061

INFORME FINAL

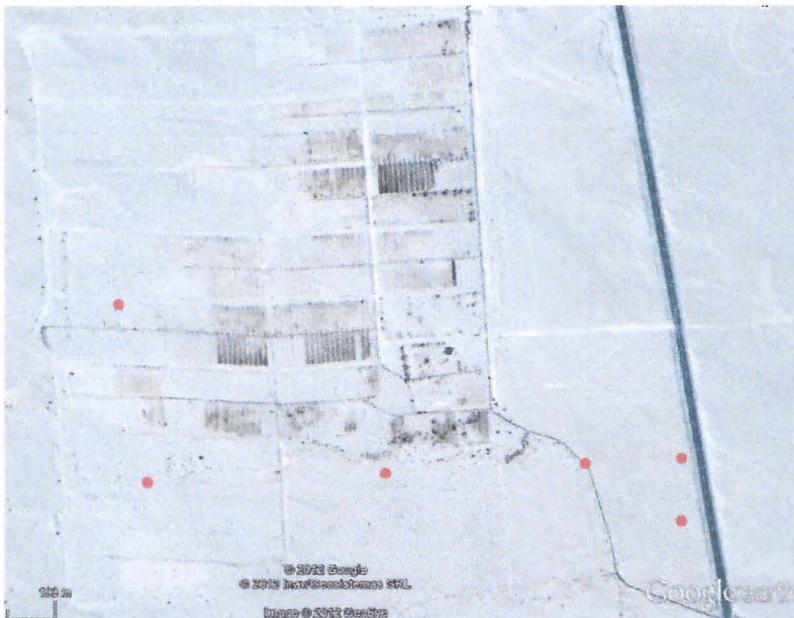
Figura 1 A): Vista satelital del predio comunitario de la asociación Aguas Blancas. Los puntos de color rojo indican los lugares de toma de muestra.

Paralelamente, se tomaron muestras de suelo en varios puntos del predio comunitario de la asociación Aguas Blancas, y se formaron dos muestras compuestas. Además, se realizó una observación del perfil de suelo hasta los 50 cm. El mapa de muestreo de la zona se puede observar en las Figuras 1 A y 1 B.

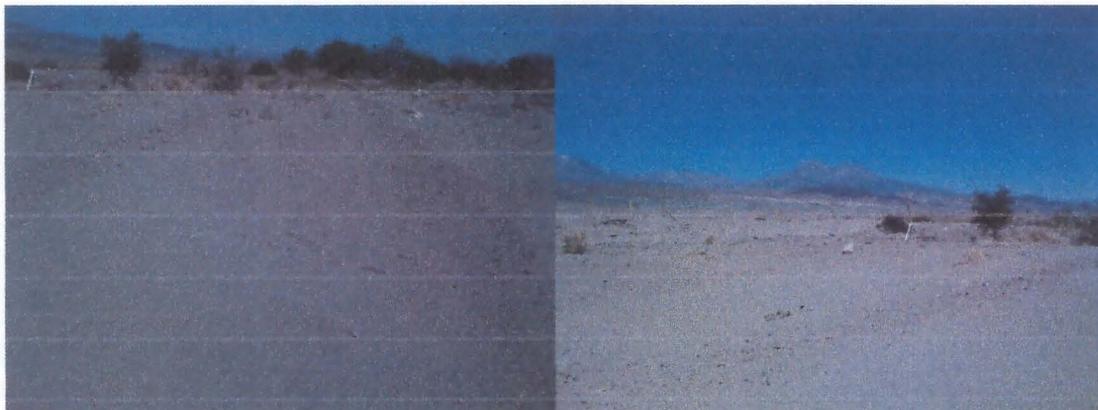
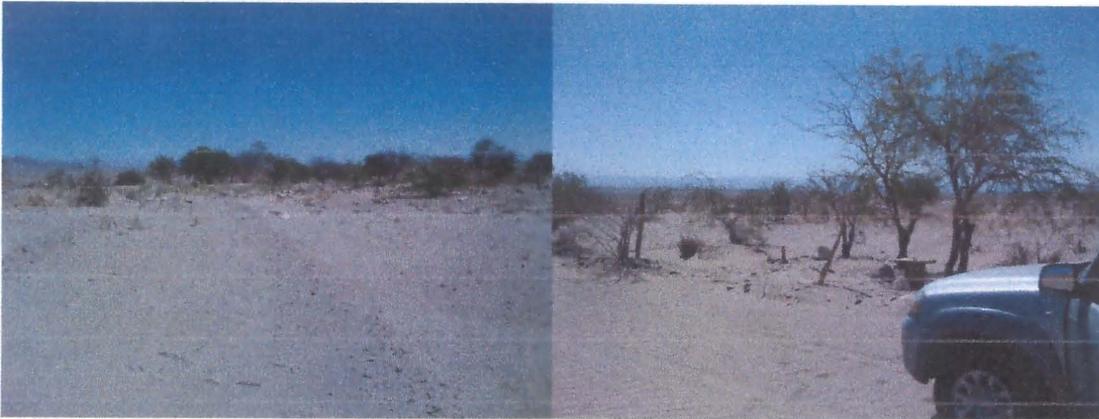
Figura 1 B): Vistas del predio comunitario de la asociación Aguas Blancas donde se tomaron las muestras de suelo.

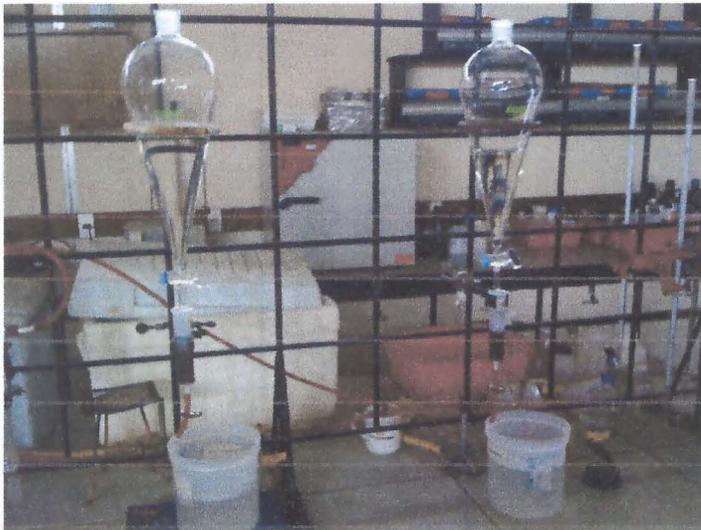
Figura 2: Set up experimental para evaluar la velocidad máxima de flujo del agua a través de la resina específica para Arsénico.

de un volumen acotado del agua a través del volumen de resina, expresando la velocidad en términos relativos al volumen de resina (volúmenes de cama/hora), parámetro importante desde el punto de vista del diseño y que tuvo que ser evaluado dado el alto contenido de Arsénico del agua problema y la ausencia de resultados en la literatura científica para concentraciones de Arsénico tan elevadas. La figura 2 muestra el set up empleado para estas pruebas. Se hizo fluir el agua a distintas velocidades a través de la cama de material absorbente específico y se midió el nivel de arsénico remanente en el agua tratada.

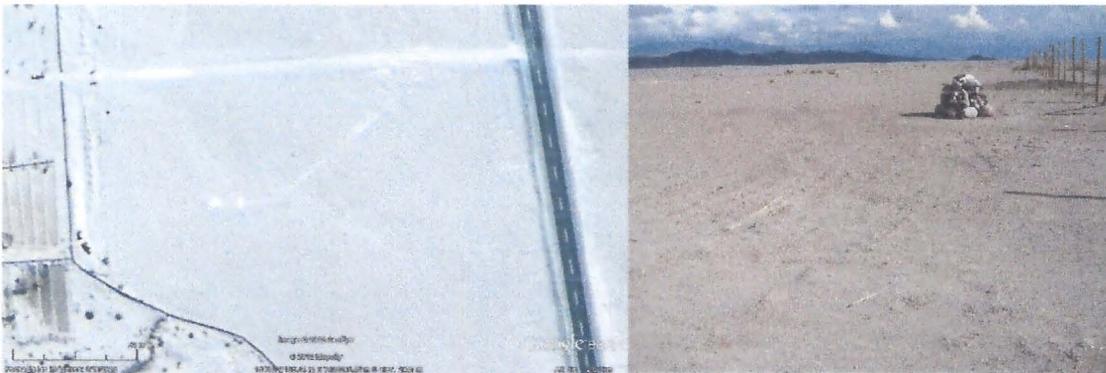
Figura 3. Vista satelital (izquierda) y en terreno (derecha) del área destinada al proyecto.

La instalación de la planta de tratamiento se llevo a cabo en el predio comunitario de la asociación Aguas Blancas, sector de Toconao, II región (fig. 3, 4). Una vez completada la instalación en el primer periodo, se llevo a cabo la marcha blanca que se pudo hacer una vez que se realizaron pruebas y adecuaciones con el grupo electrógeno seleccionado (fig. 5). Durante el primer periodo, se realizaron diversos ajustes en su configuración y operación, hasta que permitió producir el agua requerida para los cultivos experimentales (fig.6).

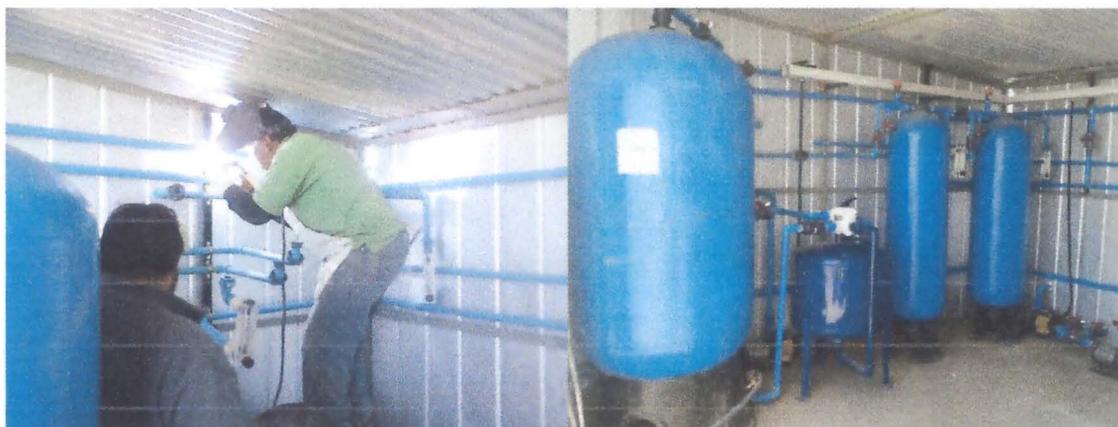
Figura 4. Construcción y montaje planta de tratamiento.

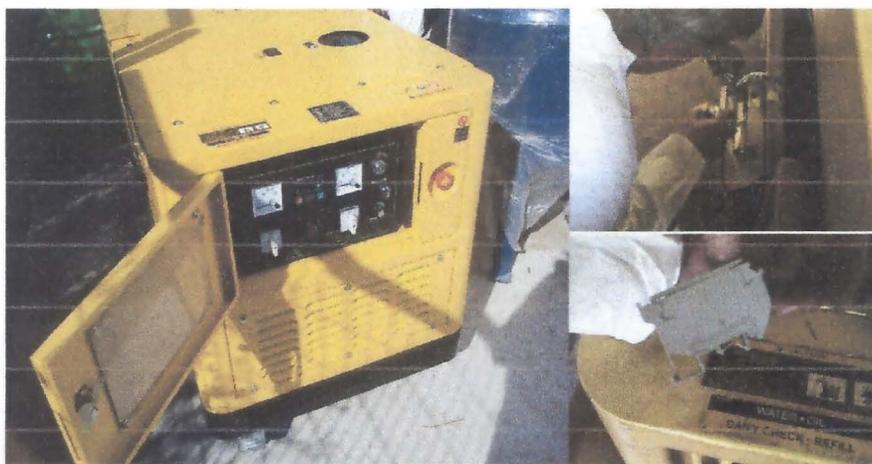
Figura 5. Grupo electrógeno alimentador planta de tratamiento de agua.

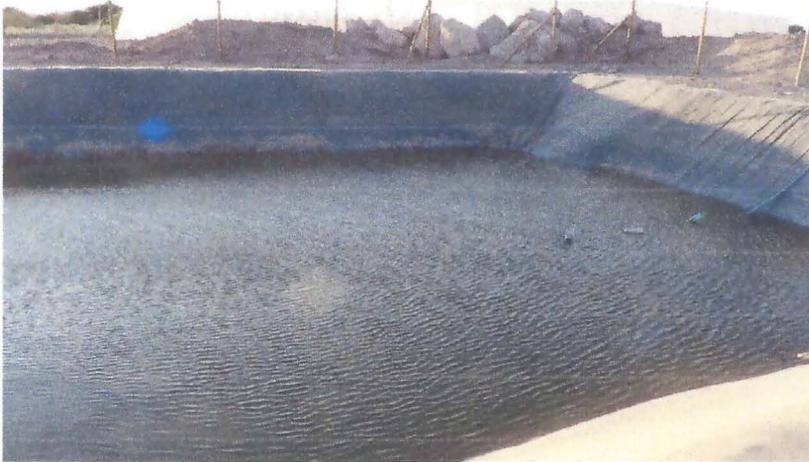
Figura 6. Estanque de almacenamiento agua tratada producida por la planta de tratamiento de agua.

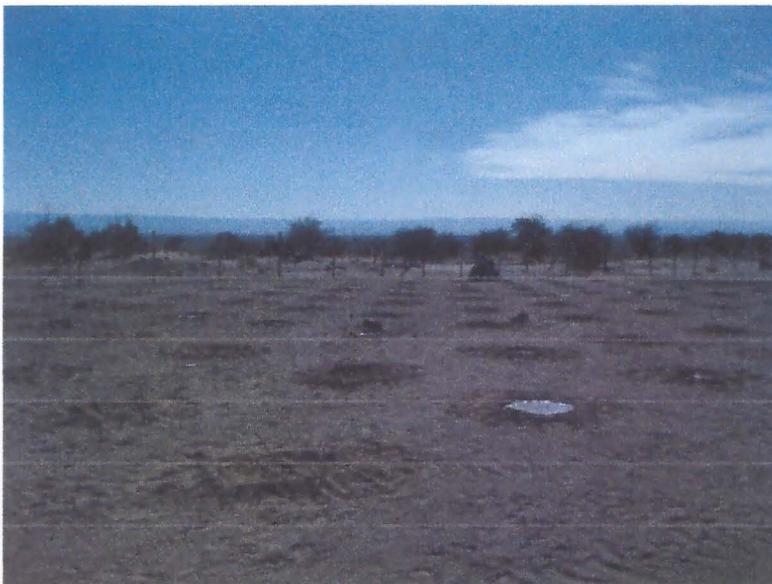
Figura 7. Cuadrícula demarcada de 3x3 metros en preparación para la confección de pollos de concreto armado como soporte de la estructura de invernadero.

Se diseñó un invernadero de 48 por 26 metros de superficie y 3 metros de altura, en estructura metálica de acero, constituido por módulos de 3x3 metros con pilares empotrados en el suelo en pollos de concreto armado (fig. 7). Este invernadero se diseñó en base a una arquitectura modular para otorgarle una resistencia estructural que le permite soportar vientos de hasta 100 Km/hr, los que pueden llegar a registrarse en la temporada invierno-primavera, en la localidad de Aguas Blancas. El esqueleto metálico fue recubierto con malla antiáfido (fig. 8). Para el caso de cultivos al aire libre, se consideraron 1200 mt² de terreno ubicado a un costado del área de invernadero (fig. 9, 10)

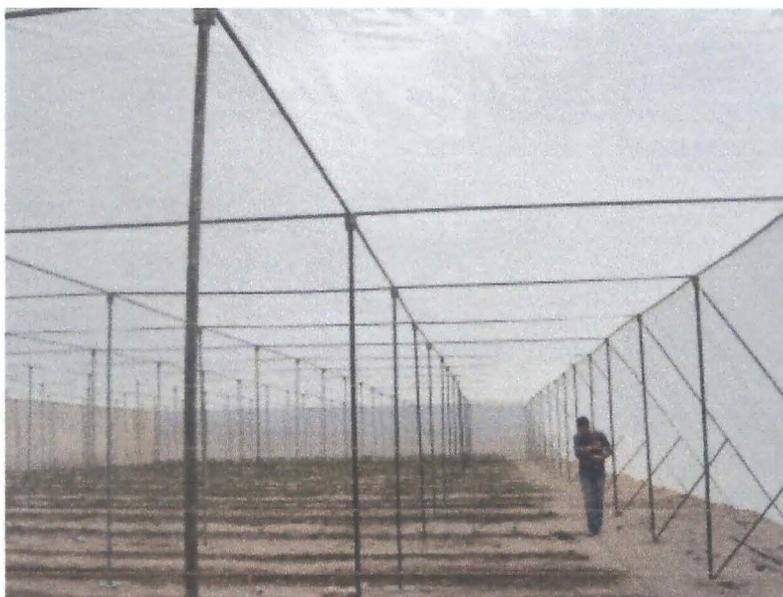
Figura 8. Pared suroeste del invernadero con el cambio de ángulo y el refuerzo estructural para soportar el viento predominante en la zona.

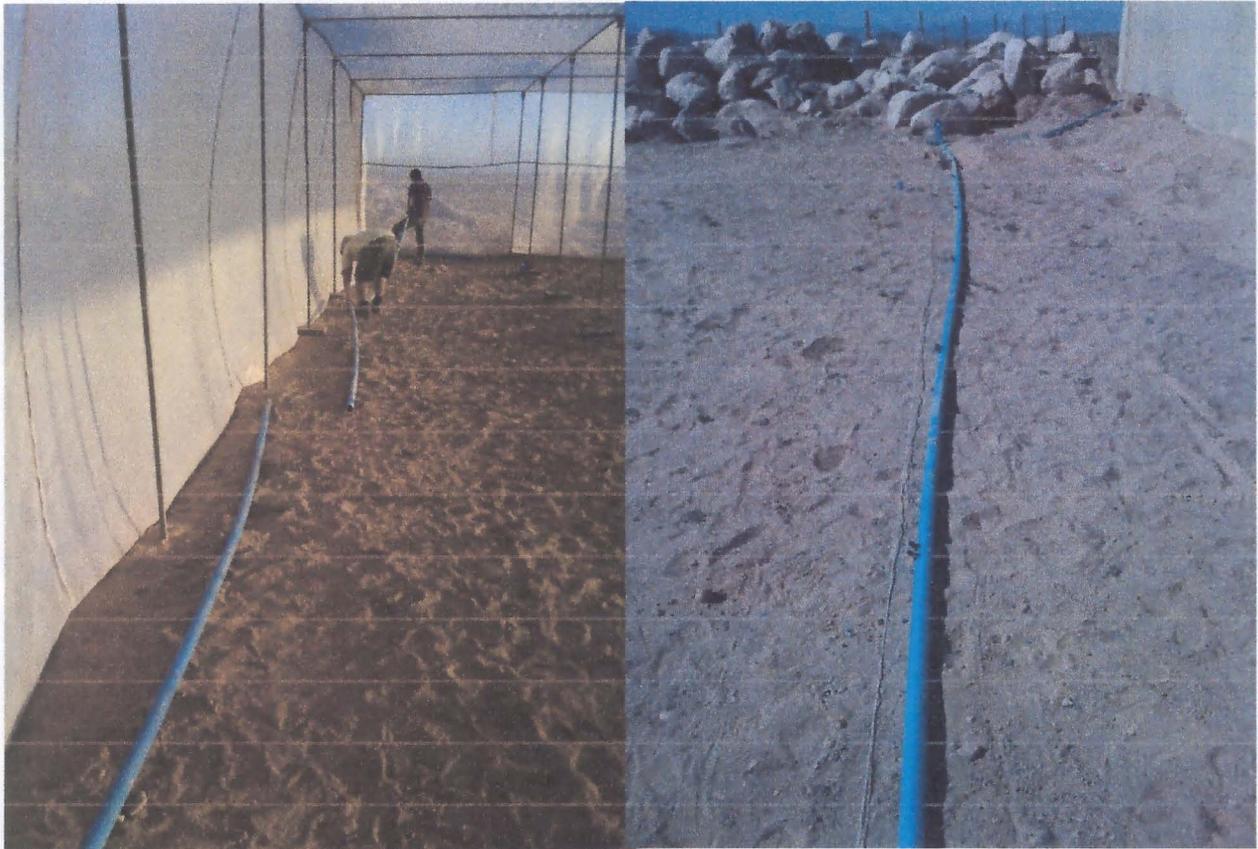
Figura 9. Instalación de submatrices de riego del área de cultivo bajo invernadero y al aire libre.

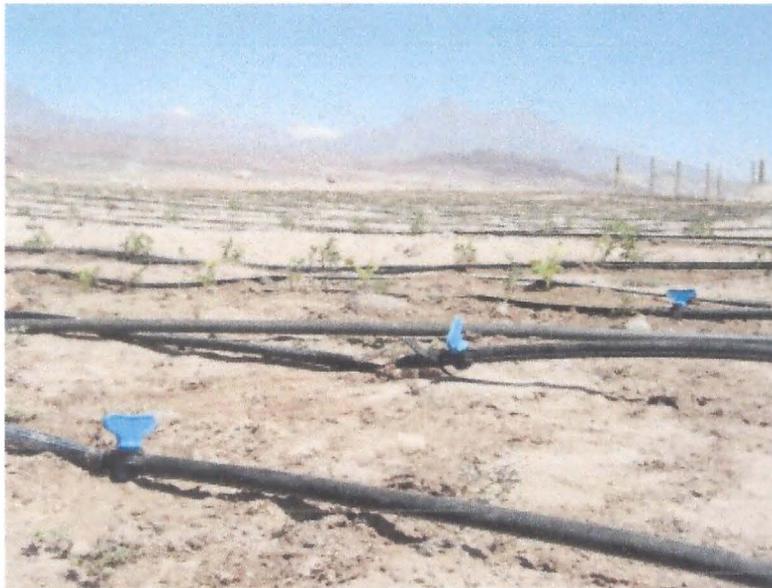
Figura 10. Válvulas en cada una de las cintas de riego.

Cada hilera de riego cuenta con una válvula que permite cerrar el paso para efectuar las limpiezas periódicas de las cintas de riego (fig. 10).

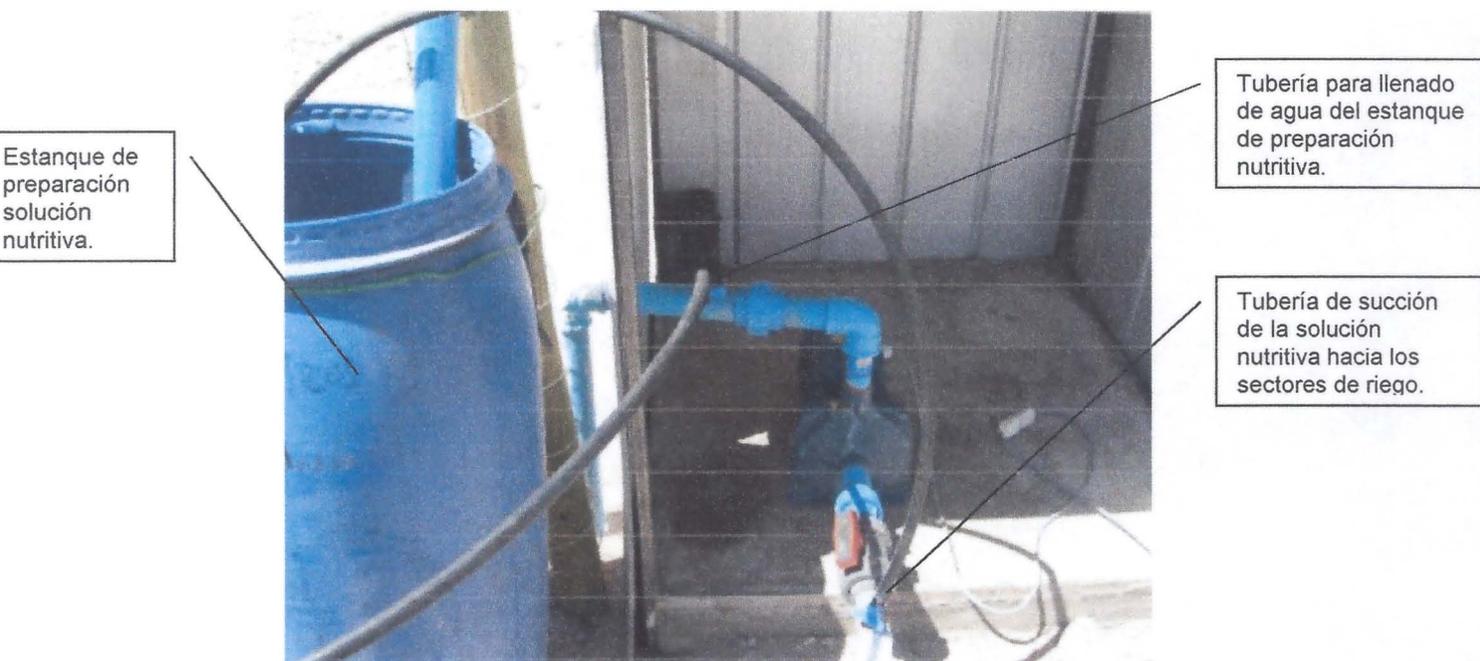
Figura 11. Estanque inyección solución nutritiva.

Esta inyección normalmente se ajusta para que toda la solución fertilizante correspondiente a un sector de riego sea succionada en 60 minutos, que corresponde a la mitad del tiempo de riego diario.

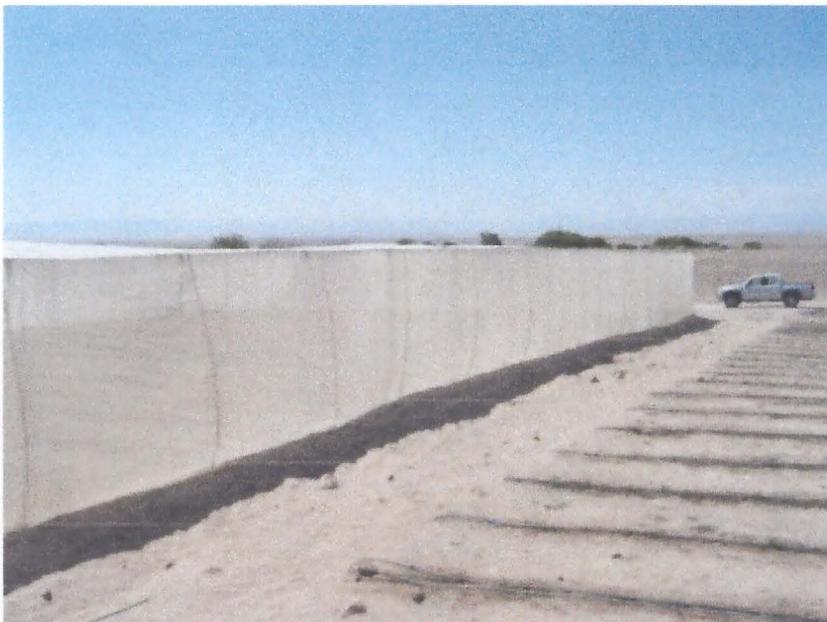
Figura 12. Hileras de cultivo con el guano incorporado antes del establecimiento de los plantines.

- Preparación de hileras de cultivo. Se realizó la adición de 10 toneladas de guano seco de cabra y camélido, que fueron aportados a mitad de precio por asociados a la comunidad Aguas Blancas. El guano fue sometido a un proceso de mojado y fermentación para su estabilización termofílica, durante un periodo de 20 días, al cabo de los cuales se distribuyó el guano en carretilla, sobre cada hilera, en forma lo más uniforme posible. Una vez colocado el guano sobre cada hilera, se pasó linealmente el rotovator en cada hilera para incorporar el guano en los primeros 15 cm. del suelo.
- Posteriormente a la incorporación del guano se comenzó el riego sistemático de las hileras para incrementar el nivel de humedad y terminar el proceso de compostación del guano antes de que llegaran las plantas a ser establecidas (fig. 12)

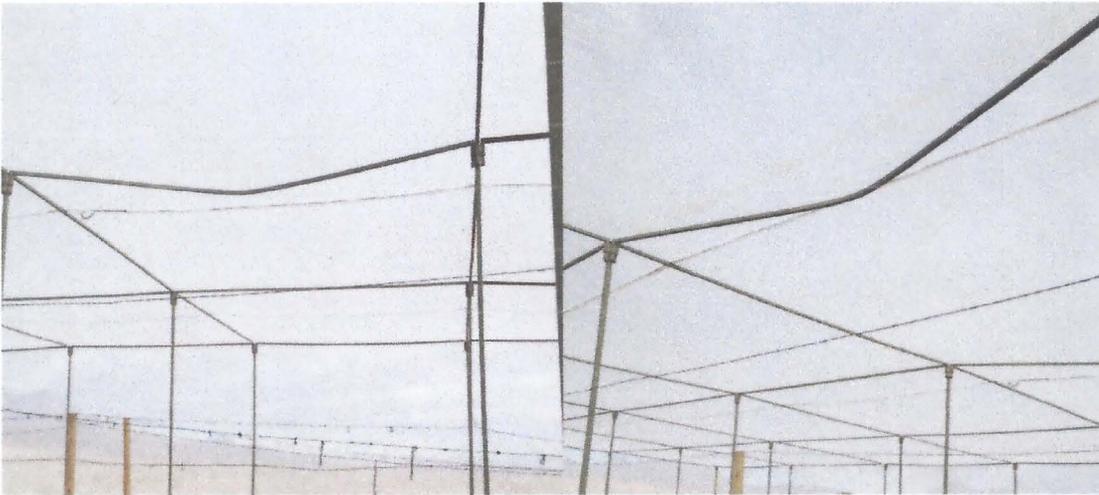
Figura 13. Perfiles de la estructura afectados por las ráfagas de viento

Durante el cuarto periodo informado se realizó un mantenimiento y reforzamiento de la estructura, afectada principalmente por las fuertes tormentas de viento que se presentan comúnmente en el terreno donde está ubicado el proyecto. Para corregir estos imprevistos se implementó estructuras de recambio inmediato de tal forma de poder reparar lo más pronto al momento de fracturas ocasionada por el fenómeno eólico.

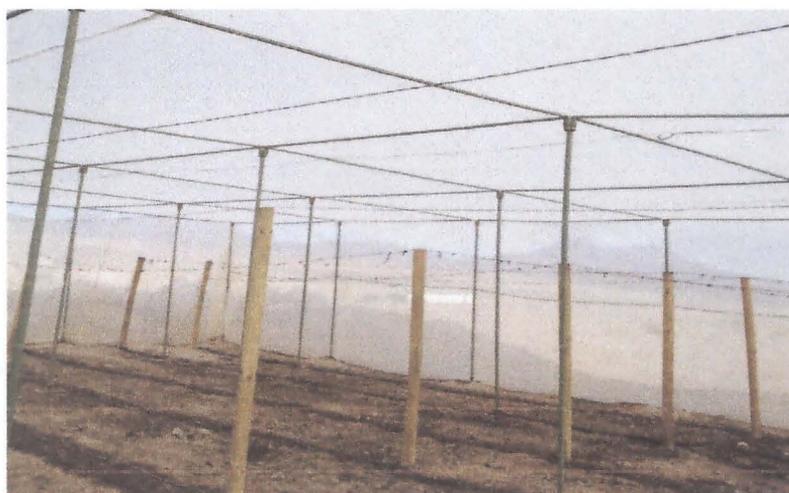
Figura 14. Parte interna del invernadero con estructura para el colgado de tomate.

Dado que durante la segunda temporada se quería incrementar la cantidad de plantación de tomate al interior del invernadero, se amplió el sistema de colgado de las plantas mediante polines que soportan a las plantas con alambre de buen calibre a lo largo de las hileras previamente establecidas (fig.14), ya que las 2 variedades de Tomate (Naomi, Chungará) que mostraron un buen comportamiento en la 1^o temporada, requieren ser colgadas para la carga durante el periodo de producción.

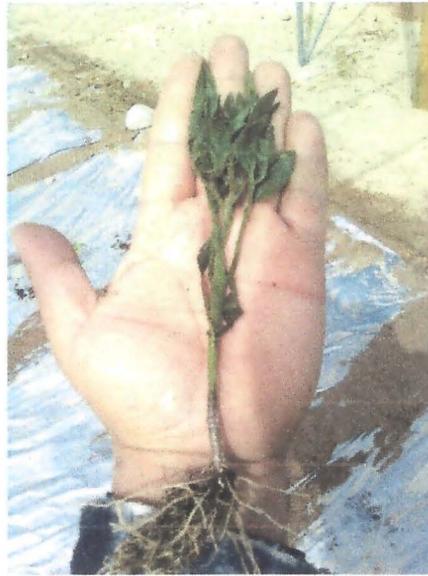
Figura 15. Planta afectada por heladas

Se instaló un sistema de riego nebulizado como medida de prevención de los efectos negativos generados por las bajas en la temperatura (nevazón y heladas continuas durante el periodo de ejecución) (fig. 15, 16, 17). Además, permite aumentar la humedad relativa en el interior del invernadero y de esta forma lograr compensar la baja humedad presente en el aire en la época estival, que paradójicamente es un factor predisponente para el ataque fungoso, principalmente debido a las variaciones extremas en la humedad relativa, que se pretenden moderar con el sistema de nebulización. Para este sistema se instalaron micro aspersores a lo largo de las estructura del invernadero que se encuentra soportado al techo mediante manguera de polietileno de 20 mm que suministra el caudal suficiente para crear un película de humedad (Fig. 18), utilizando las misma bomba de riego que es regulada mediante un programador que se activa en determinado tiempo de acuerdo a las condiciones climatológicas en que se encuentre el cultivo. Para poder cubrir el área total del cultivo que se encuentra bajo invernadero se instalaron 5 líneas de tubería y nebulizadores a una distancia de 5 metros, ya que de acuerdo a las especificaciones, cada nebulizador puede alcanzar un radio de 2,5 metros. Este sistema además de cumplir con las funciones anteriormente descritas también puede inyectar una fertilización complementaria mediante la utilización de fertilizantes foliares al igual que la aplicación de fungicidas e insecticidas programados preventivamente en el manejo del cultivo.

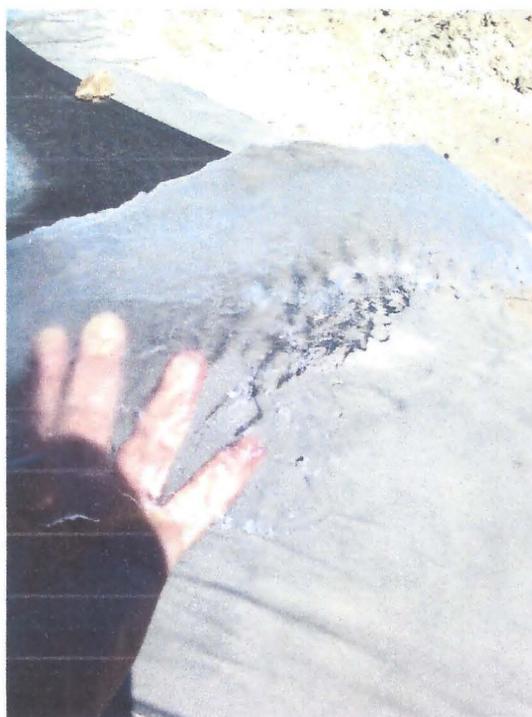
Figura 17. Fenómeno de congelamiento del agua utilizada para riego

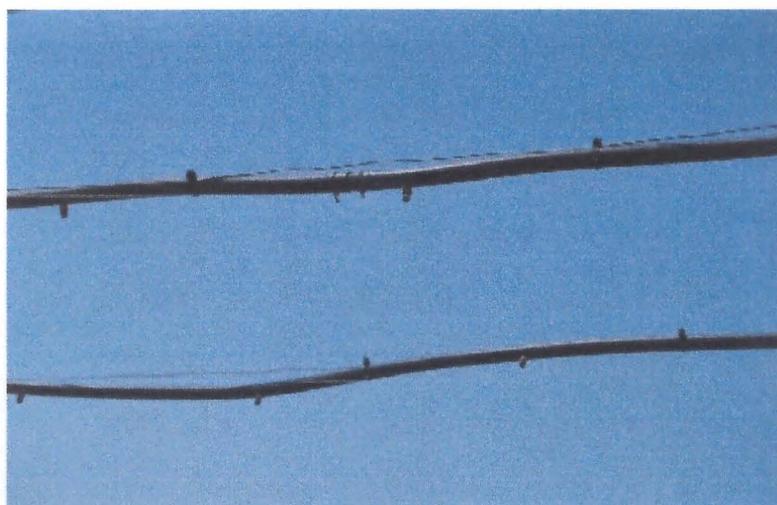
Figura 18. Sistema de riego nebulizado en invernadero

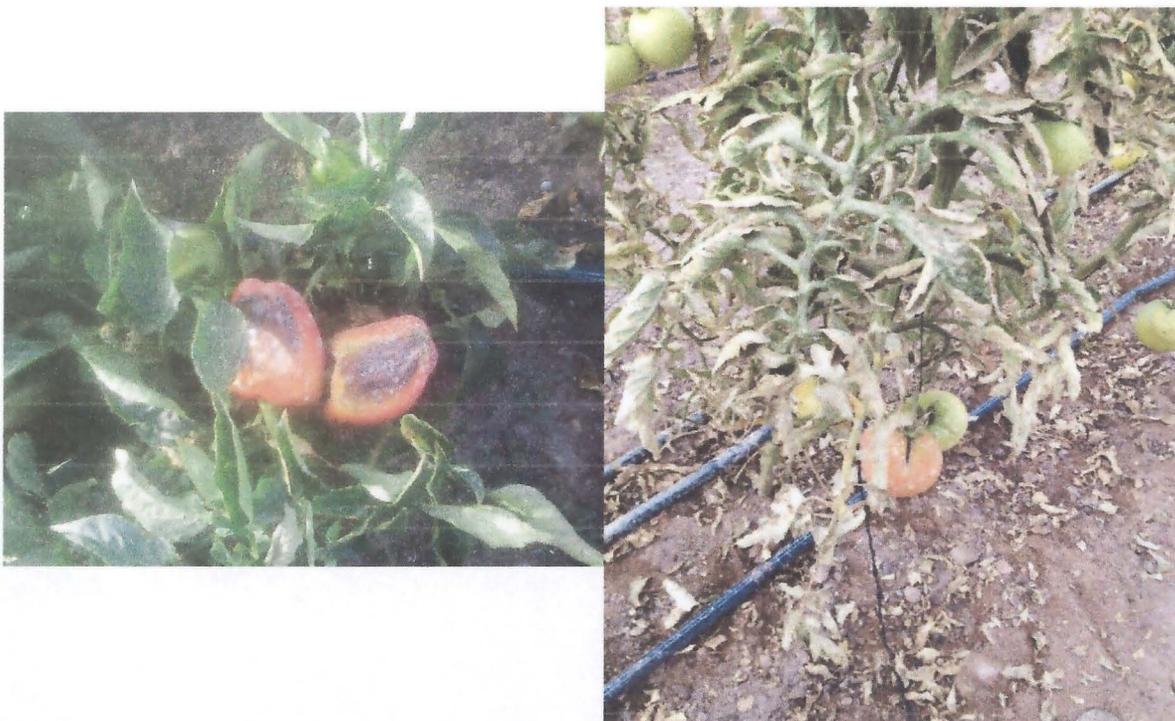
Figura 19. Plantación de Tomate con ataque de Hongo (Izquierda). Pimentón afectado por *Alternaria Sp* (Derecha)

Otro elemento que generó adecuación de la metodología planteada originalmente fue que durante la temporada mayo del 2013 se registró un daño fitopatológico en un alto porcentaje del cultivo (Fig. 19), la cual se encontraba en ciclo de producción y floración,

lo que llevó a erradicar e incinerar la totalidad del cultivo por el avance de la infección y por el tipo de enfermedad que a nivel agrícola es muy complicada de controlar. Se hizo control preventivo y curativo para poder contrarrestar el avance del hongo, principalmente alternando diversos productos específicos de uso comercial para este tipo de complicación, pero resultó fallida la acción y como consecuencia se finalizó la 1° temporada. Un vez erradicados e incinerados los residuos del cultivo se procedió a implementar un plan sanitario total en el terreno de tal forma de poder recuperar el espacio para una nueva temporada de cultivo. Para este control se utilizó un producto comercial comúnmente usado en cultivos de intención agrícola para el control de hongos, plagas y enfermedades transmitidas por el suelo en periodo de pre siembra. Se tomaron las medidas de seguridad acordes a la aplicación de este tipo de producto.

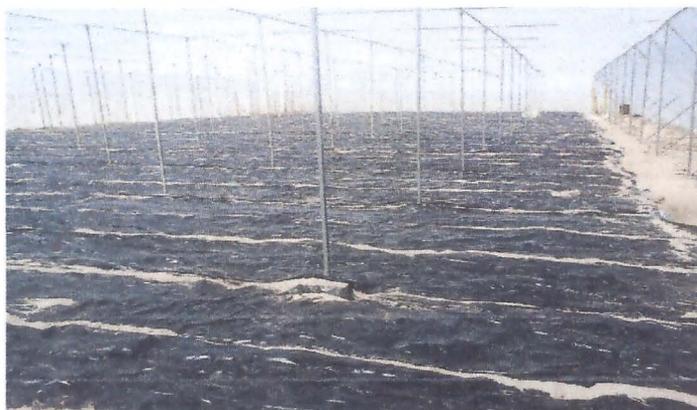
Figura 20. Recubrimiento de terreno post aplicación del desinfectante de suelo DAZOMET.

El producto desinfectante de suelo por su presentación y de acuerdo a la ficha de aplicación, se incorporó directamente al suelo siguiendo las especificaciones técnicas del producto (Fig. 20).

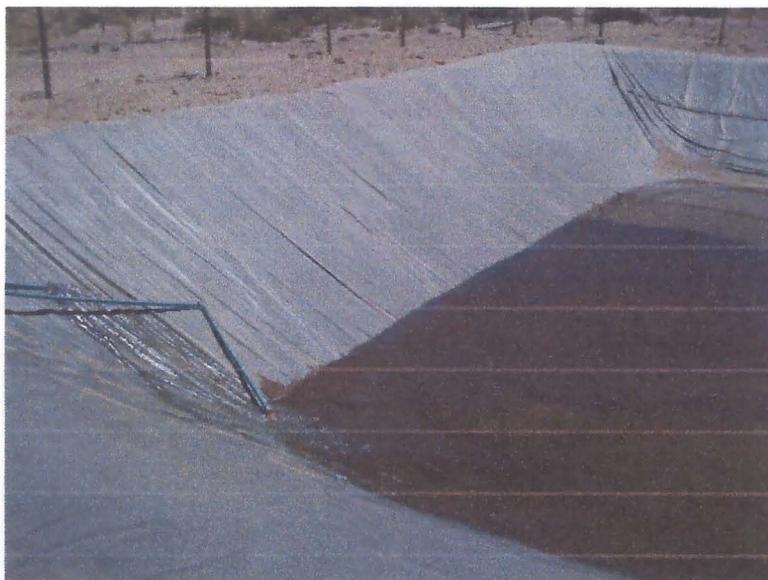
Figura 21. Acumulación de agua tratada para el riego durante el proceso de marcha blanca.

La instalación de la planta de tratamiento, fue completada durante el segundo periodo de informe de avance técnico, lo que permitió hacer la marcha blanca a comienzos del tercer periodo informado. Esta marcha blanca se pudo hacer una vez que se realizó una modificación al grupo electrógeno y su cableado que permitió finalmente utilizarlo sin cambiarlo como se planteó en algún momento. A partir de ese momento la planta piloto quedó en permanente funcionamiento, realizando diversos ajustes en su configuración y operación, permitiendo producir y acumular el agua requerida para los cultivos experimentales (Fig. 21).

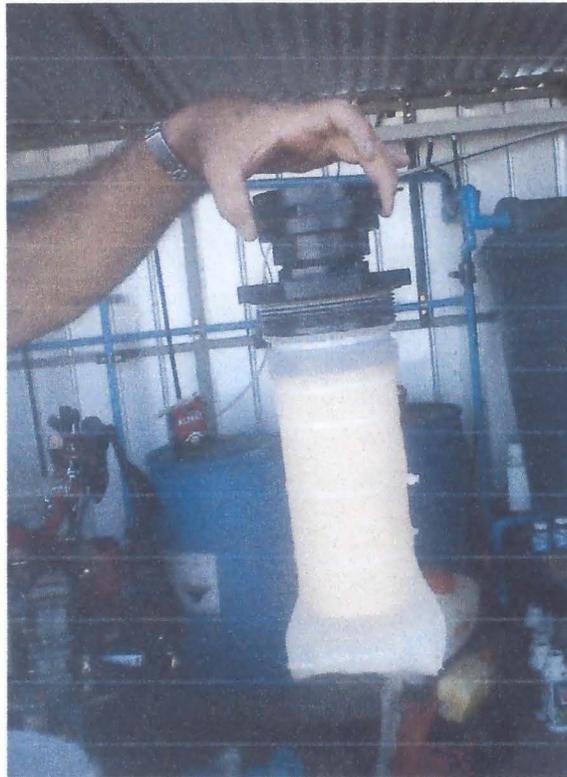
Figura 22. Mantenimiento y limpieza equipo de tratamiento (adición de filtro que permitió terminar con un problema frecuente de obturación de la tobera de salida del agua del sistema).

En general la infraestructura funcionó eficientemente desde que se dio el inicio de la marcha blanca. Durante todo el periodo de funcionamiento la planta debió recibir las mantenciones necesarias para asegurar su funcionamiento normal (fig. 22).

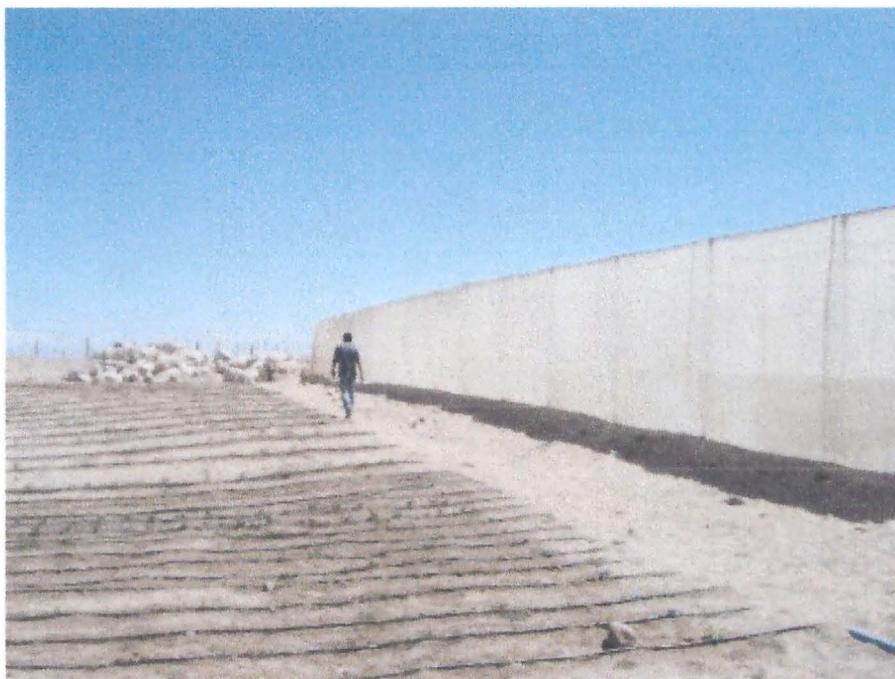
Figura 25. Vista del invernadero y del sector de cultivos al aire libre.

misma extensión al aire libre, inmediatamente al lado del invernadero (Fig. 24). Esta red de riego tiene su bomba impulsora propia que succiona el agua desde el estanque de agua tratada (Fig. 25), y un sistema sencillo de fertirriego que inyecta la solución fertilizante directamente en la succión de la bomba.

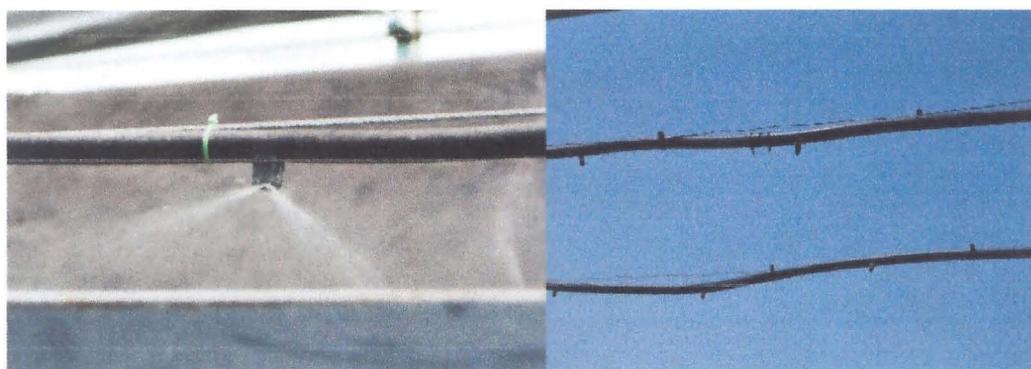
Figura 26. Sistema de riego nebulizado en invernadero

En función de los resultados de la temporada 1, durante el cuarto periodo de informe se instaló un sistema de riego nebulizador en el invernadero con el fin principalmente de aumentar la Humedad relativa al interior y como método de protección contra heladas cuando las temperaturas llegan por debajo de condiciones fatales para el cultivo (Fig. 26).

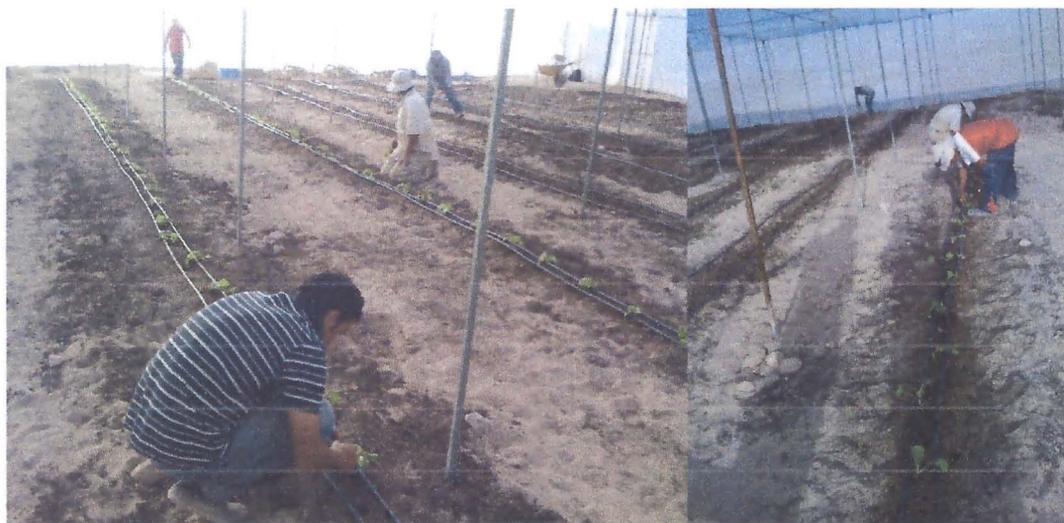
Figura 27. Faena de transplante de plantines dentro del invernadero.

Todas las especies de las cuales se adquirieron plantines fueron plantadas (Fig. 27), replicando prácticamente el mismo número de plantas y el arreglo espacial tanto en la superficie bajo invernadero como al aire libre, iniciándose el periodo de cultivos de verano. En el caso particular de los tomates indeterminados, éstas solo fueron instaladas bajo invernadero, y dado que requieren una estructura de soporte, esta fue construida durante el mes de Noviembre de 2012 antes de que las plantas comenzaran a florecer

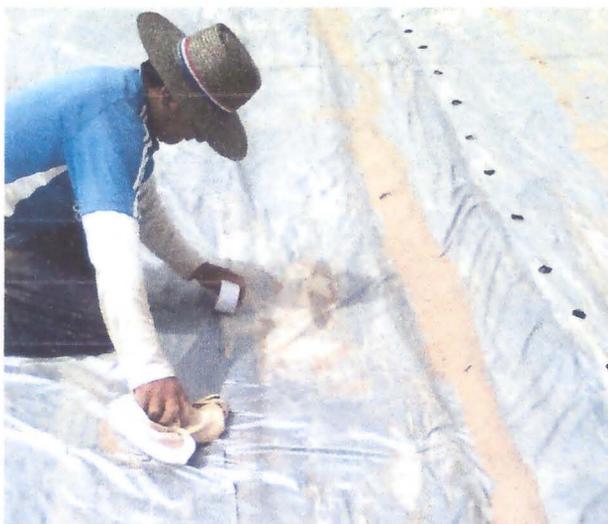
Figura 28. Preparación del terreno antes del trasplante.

Previa preparación del terreno se procedió a realizar el trasplante de las diferentes variedades (Fig. 28, 29). Es importante destacar que se descartaron las variedades utilizadas en la primera temporada de Melón, sandía y pepino principalmente por el lento desarrollo y alta sensibilidad a las condiciones agroclimáticas del terreno (Fig. 30).

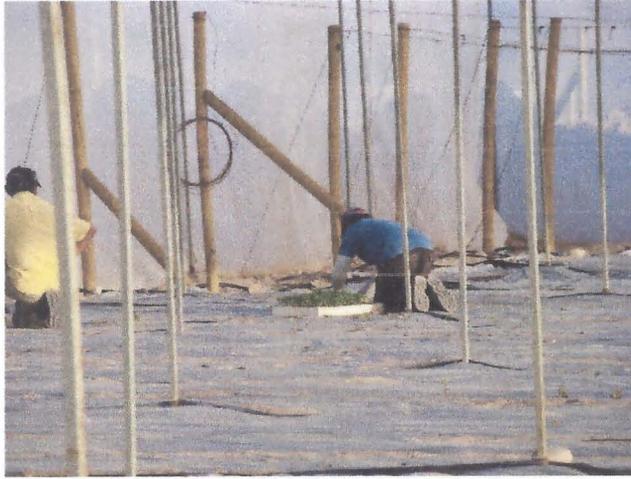
Figura 29. Faena de trasplante en invernadero

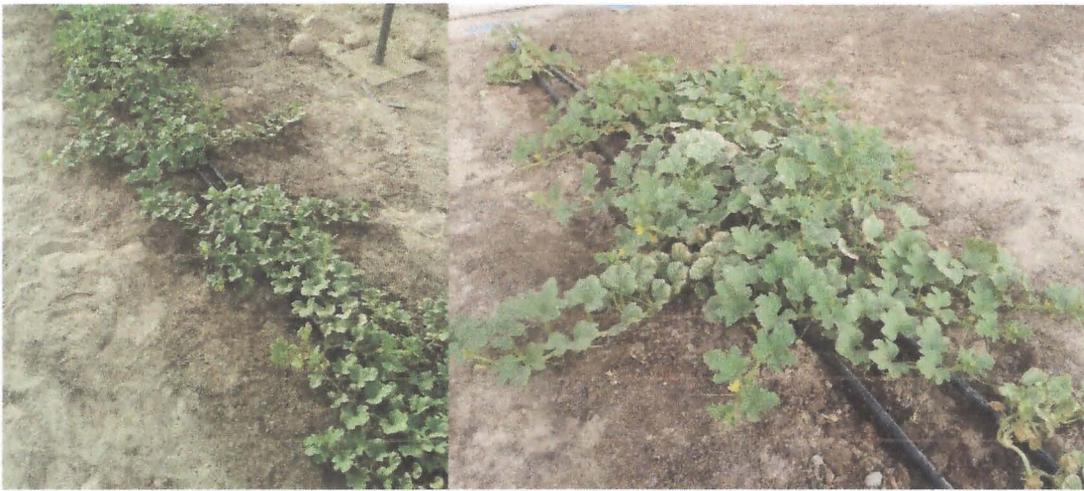
Figura 30. Plantas de melón y sandía en florecimiento después de casi 4 meses

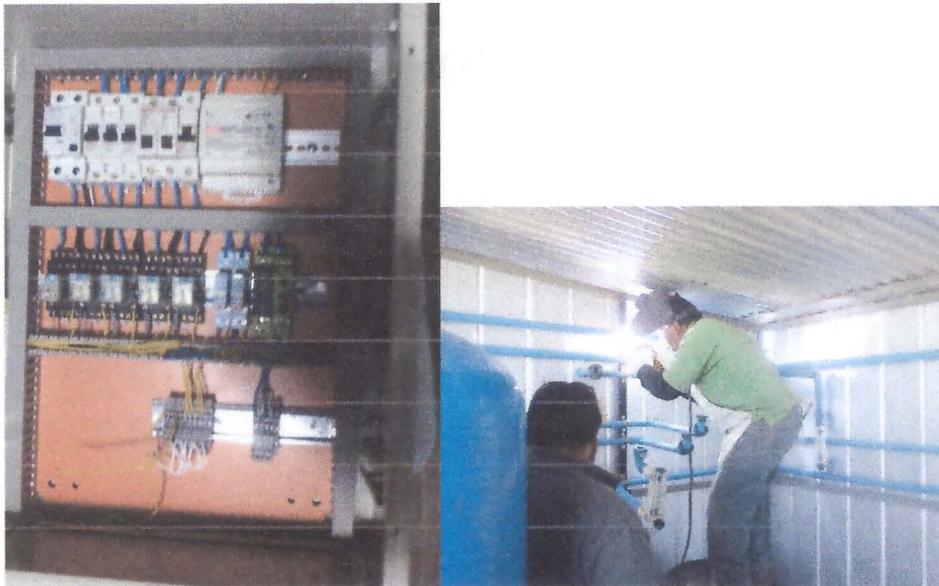
Figura 31. Tablero de control eléctrico de la planta piloto (Izquierda). Instalación de soportes para canalización eléctrica (Derecha).

La planta piloto de tratamiento se encuentra construida en base a columnas de intercambio iónico de diversas capacidades tanto para la remoción específica de Boro (Columna de capacidad nominal de 1300 lts.), como para la remoción específica de Arsénico (columnas de capacidad nominal de 250 lts.). El diagrama de conexión hidráulica y eléctrica en modalidad de plano PI&D (Piping and instrumentantion Diagram) se muestra en el (Anexo 1). Cada columna tiene su circuito hidráulico para tratamiento y para regeneración, cuyos flujos desde y hacia los estanques y reservorios se controlan por las bombas, los sensores de nivel, el PLC del tablero de control, y una supervisión manual del ciclo de operación de la planta de tratamiento (Fig. 31, 32, 33 y 34).

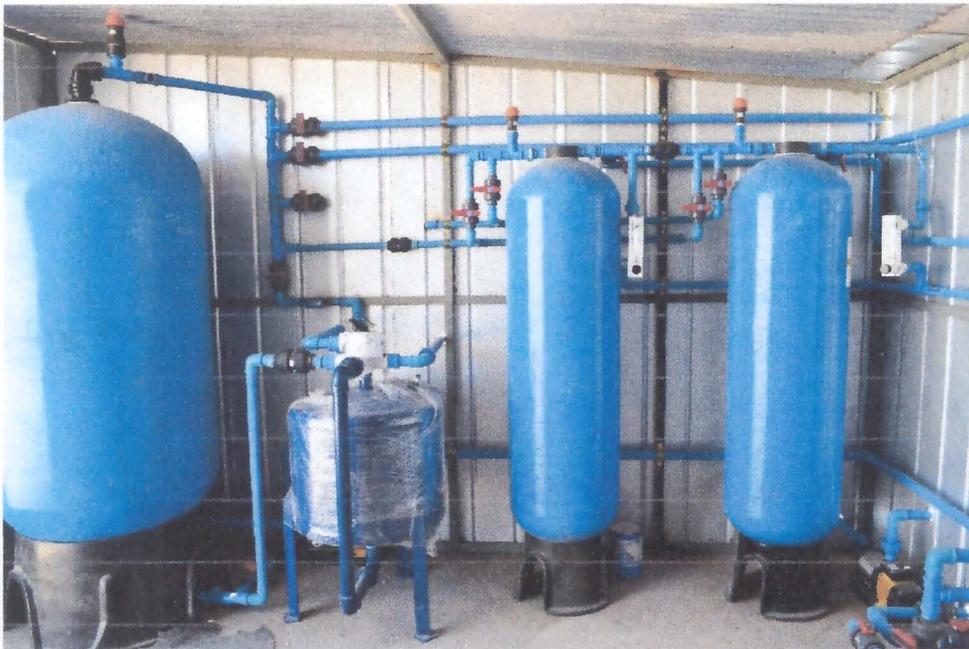
Figura 32. De Izquierda a Derecha: Columna para remoción de boro, Filtro de cuarzo previo al ingreso a las columnas de tratamiento (columnas para remoción de Arsénico).

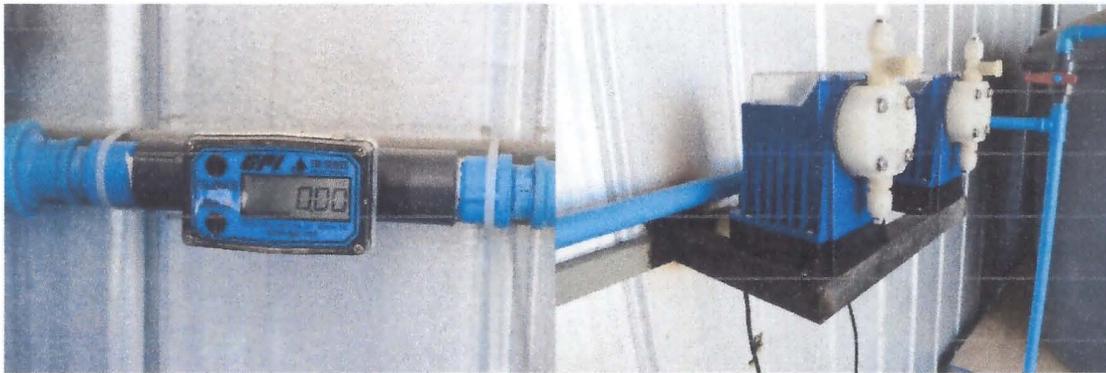
Figura 33. Caudalímetro digital para medición del volumen y caudal instantáneo tratado (Izquierda). Bombas para producto químico concentrado (Derecha).

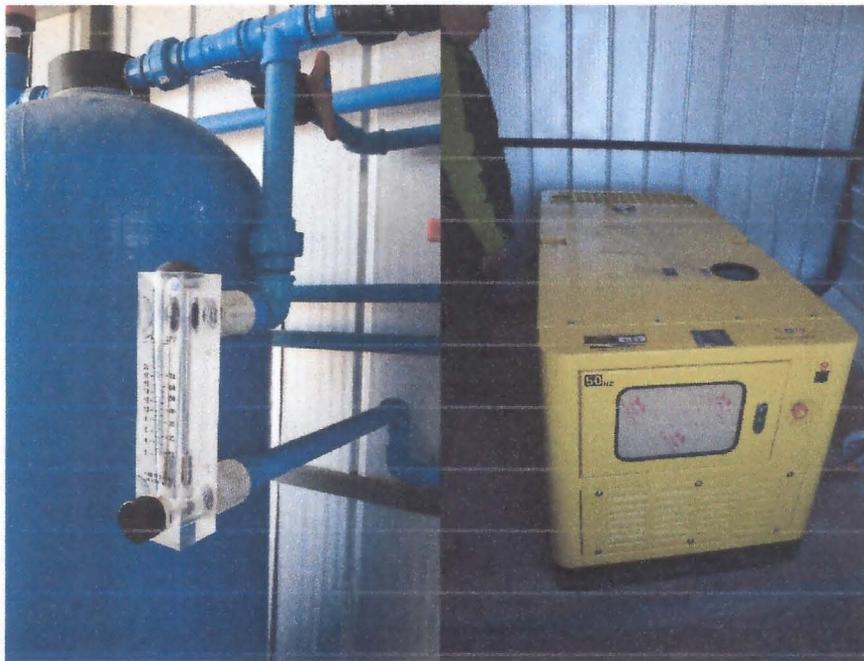
Figura 34. Rotámetros para equalización de flujo entre columnas específicas para Arsénico (Izquierda). Grupo Electrónico (Derecha).

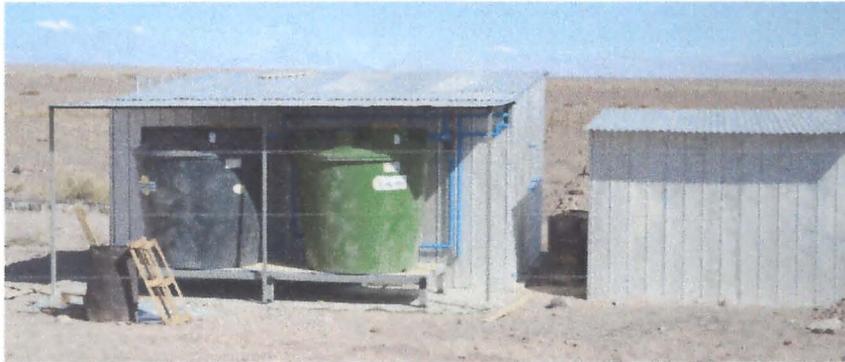
Figura 35. Exterior cobertizo para planta piloto de tratamiento (Izquierda) y para grupo electrógeno (derecha).

La construcción del cobertizo para la planta de tratamiento está constituido por un piso de radier de concreto y una estructura metálica recubierta de planchas de zinc alum de 4x6 metros, con un cobertizo lateral anexo con solo techo de aprox. 2,5x6 metros. Adicionalmente, se construyó un cobertizo para el grupo electrógeno de características similares de 2,5x4 metros (Fig. 35 y 36).

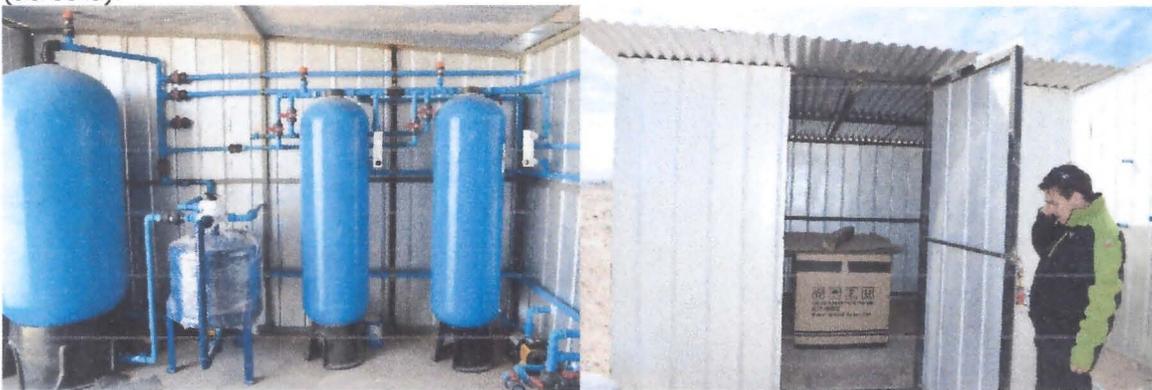
Figura 36. Interior cobertizo para planta piloto de tratamiento (Izquierda) y para grupo electrógeno (derecha).

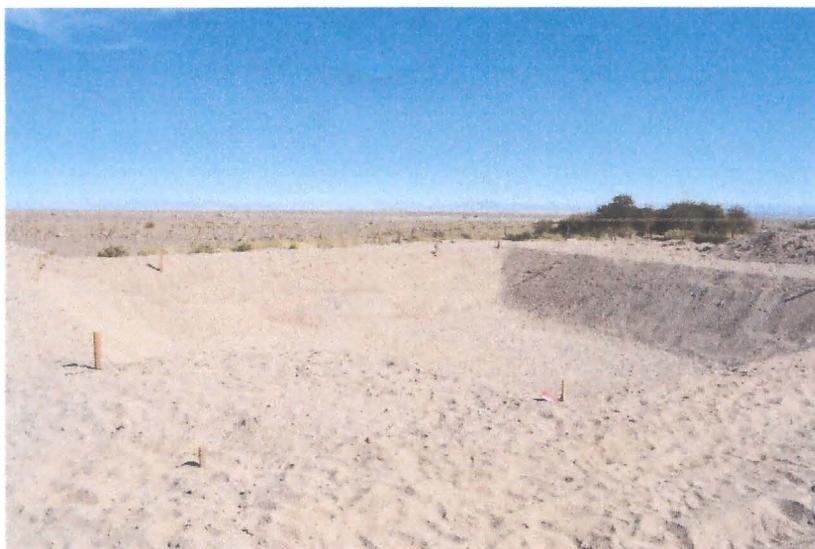
Figura 37. Estanque de acumulación de agua tratada una vez excavado y afinado previo a la colocación del recubrimiento de HDPE (Liner).

La construcción del estanque de acumulación para el agua tratada de 800 m³ capacidad nominal, se logró por la excavación con maquinaria retroexcavadora y posterior afinamiento de la superficie en forma manual (Fig. 37). La dimensión del estanque es de aproximadamente 15x15 metros y 2,5 metros de profundidad, y se encuentra recubierto con liner de HDPE y cercado perimetralmente (Fig. 38).

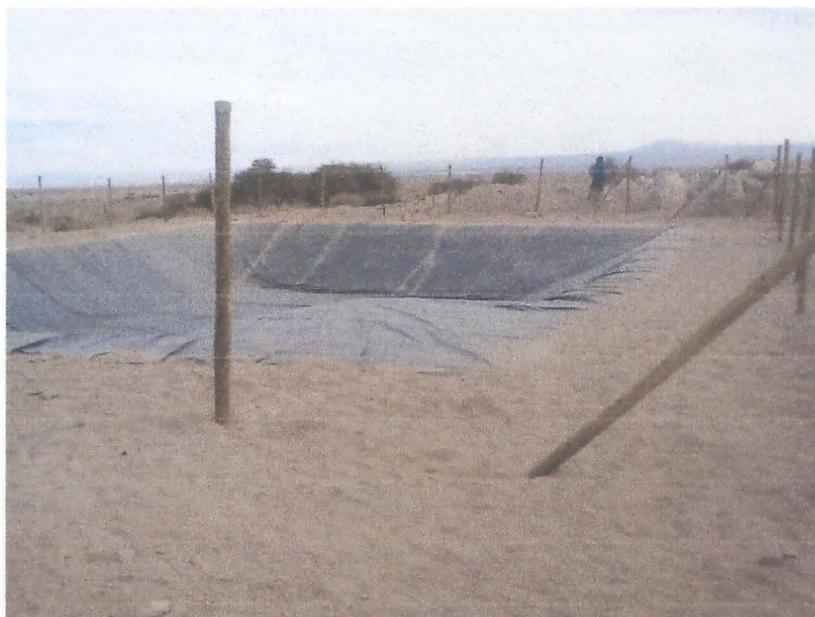
Figura 38. Estanque de acumulación de agua tratada con su cobertura de HDPE (Liner) y cierre perimetral.

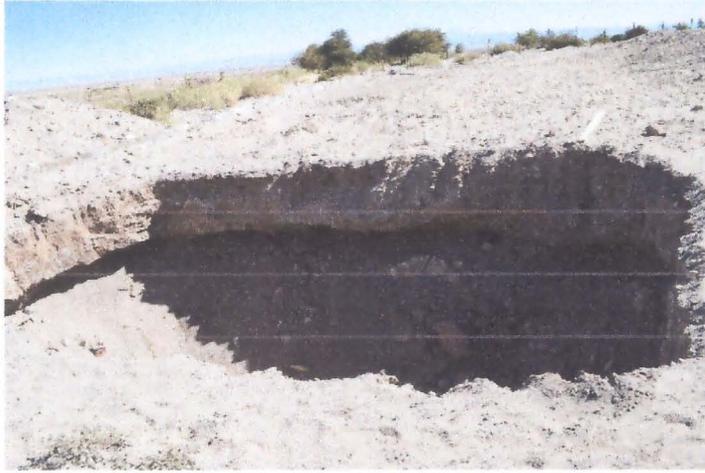
Figura 39. Excavación inicial del pozo de bombeo.

Se construyó un pozo de bombeo de aproximadamente de 10 m³ de capacidad, mediante excavación con retroexcavadora y posterior afinamiento de la superficie en forma manual. Las dimensiones aproximadas son 8x8 metros y 2 metros de profundidad y se encuentra recubierto con liner de HDPE (Fig. 39, 40 y 41).
