INFORME DE AVANCE TÉCNICO Y DE DIFUSIÓN

“Desarrollo de un centro de producción hortícola diversificado en la localidad de Toconao (región de Antofagasta) por medio del tratamiento de aguas contaminadas con B y As.”

CÓDIGO: PYT - 2011 - 0061

INFORME FINAL

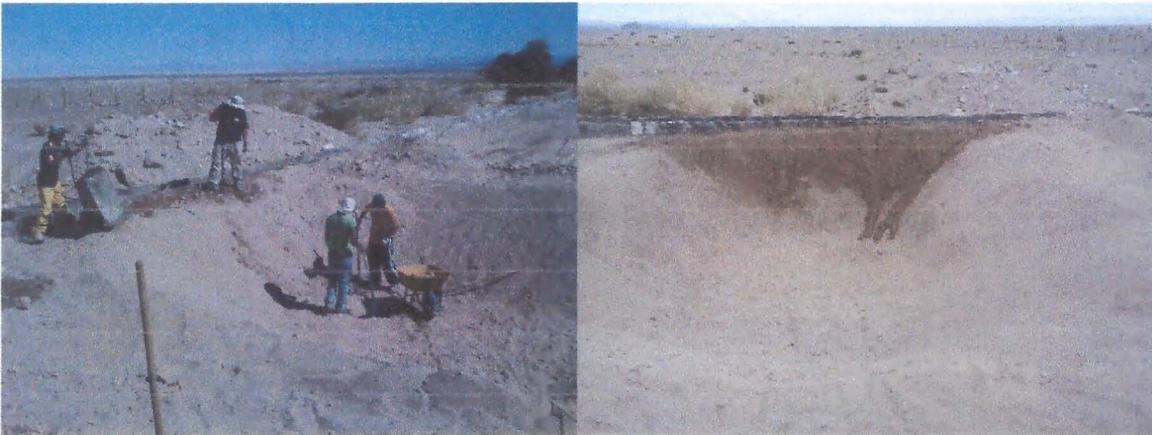
Figura 40. Faena de afinamiento del pozo de bombeo (Izquierda). Afinamiento del pozo de bombeo terminado (Derecha).

Se construyó un pozo de bombeo de aproximadamente de 10 m³ de capacidad, mediante excavación con retroexcavadora y posterior afinamiento de la superficie en forma manual. Las dimensiones aproximadas son 8x8 metros y 2 metros de profundidad y se encuentra recubierto con liner de HDPE (Fig. 39, 40 y 41).

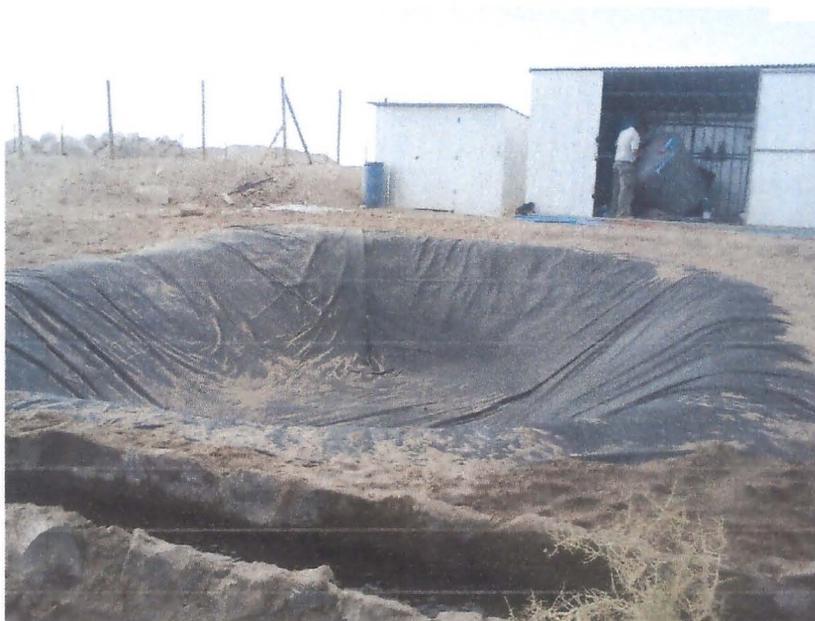
Figura 41. Pozo de bombeo terminado con recubrimiento de HDPE.

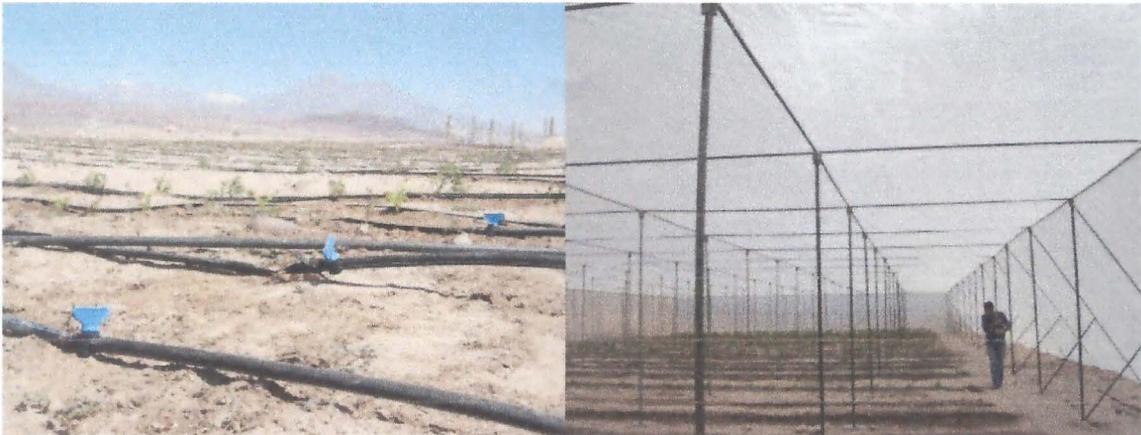
Figura 42. Zona cultivo de Invernadero (izquierda). Cultivos de exterior (derecha).

La parcela piloto consta de dos zonas: Cultivos de invernadero y cultivos al exterior. Para el primero se diseñó y construyó un invernadero de 48 por 26 metros de superficie y 3 metros de altura, en estructura metálica de acero cubierto con malla antiáfidos, constituido por módulos de 3x3 metros, equipado con riego tecnificado y sistema de nebulización. Respecto de los cultivos exteriores, se fijó un área de 1200 mt² a la que se incorporó riego por goteo (fig. 42).

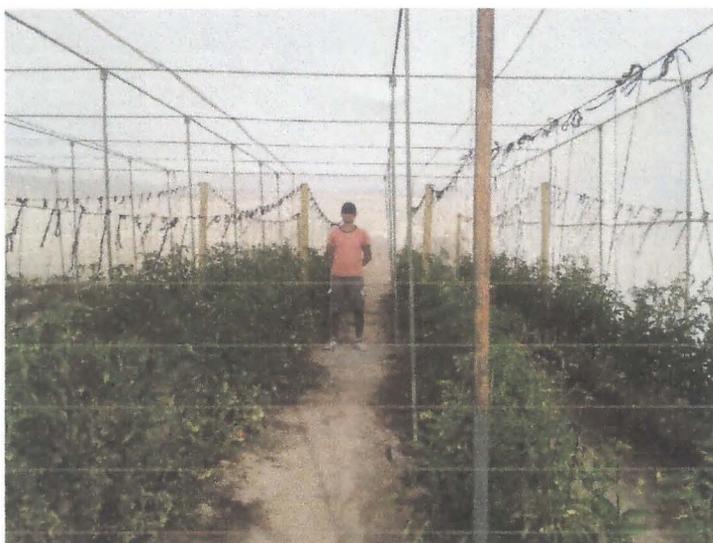
Figura 43. Plantas de tomate indeterminado creciendo y con cuaja de frutos.

En el caso particular de los tomates, los resultados indican un desarrollo vigoroso de las plantas tanto determinadas como indeterminadas (fig. 43). Sin embargo los primeros racimos sufrieron afecciones por inestabilidad hídrica, debido principalmente a la adaptabilidad que requieren hacer las plantas al tratar de incorporarse en un medio de agentes climatológicos extremos. En este sentido, y en atención a que se logró constatar que las condiciones ambientales de Toconao son de una predominante baja humedad relativa con un efecto altamente desecante a nivel foliar, se decidió parcializar en mayor proporción los riegos, pasando de un régimen de 2 riegos diarios a una aplicación intermitente de 6 riegos diarios. Esto permitió tener un mejor desarrollo de frutos y permitió a su vez aumentar el calibre de los frutos en los racimos a partir del tercero, lo cual parece confirmar que el estrés hídrico ambiental era el principal factor etiológico de este problema.

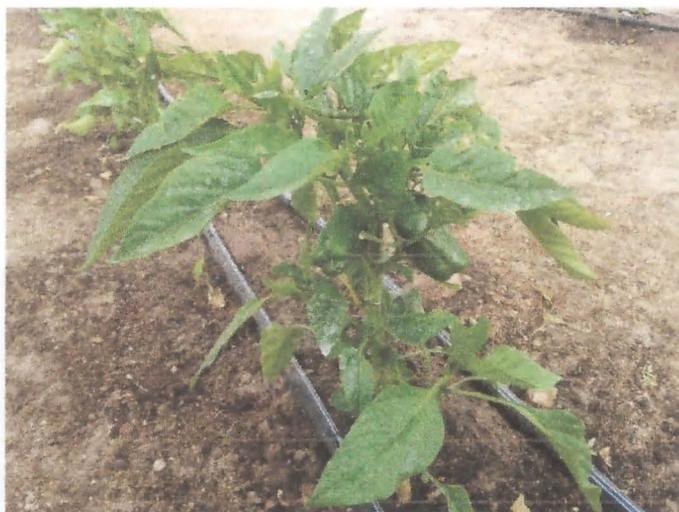
Figura 46. Plantas de pimentón con fruto cuajado y en crecimiento.

Además del tomate, la lechuga, pimentón y melón también mostraron ser cultivos de desarrollo vigoroso y buena floración y cuaja de frutos, transformándolos en cultivos potenciales para la actividad agrícola en la zona de Toconao (Fig. 44, 45, 46 y 47).

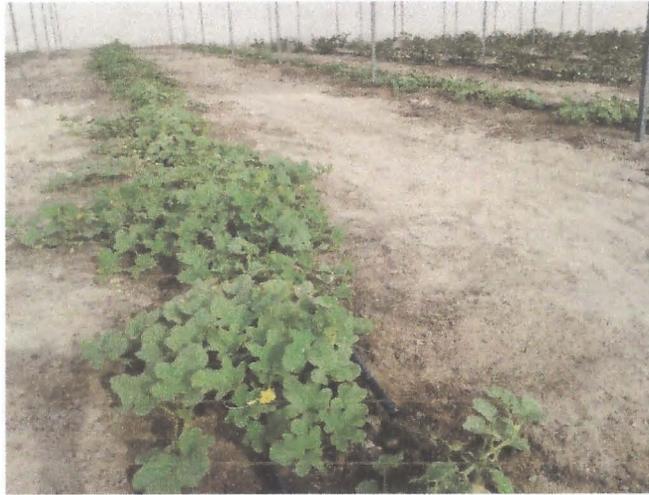
Figura 47. Plantas de melón en crecimiento con floración y ya presentando cuaja de frutos.

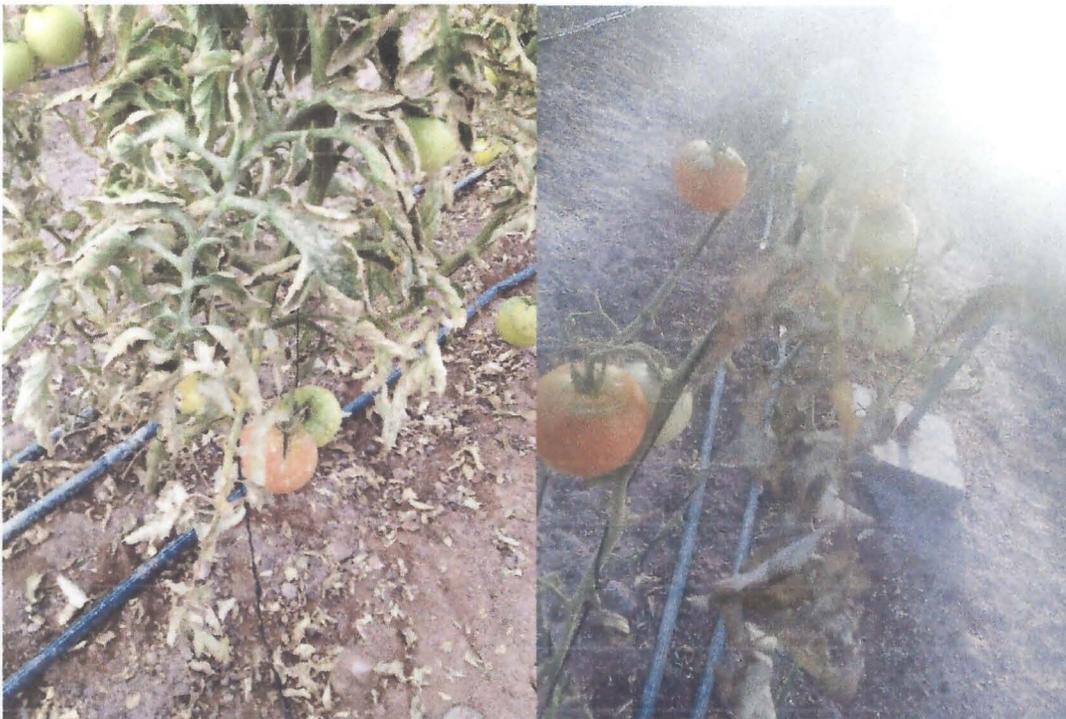
Figura 48. Plantación de Tomate con ataque de Hongo

Los datos de cosecha para este periodo no se consideran representativos en la evaluación general del cultivo puesto que en esta temporada se presentó un ataque fitopatológico y entomológico que afectaron considerablemente los cultivos en etapa inicial, impidiendo el cuajado de frutos y defoliación en un grado altamente considerable (fig. 48 y 49). Las acciones correspondientes a controlar estas enfermedades fueron vanas por el daño considerable de los ataques y dado el tipo de enfermedades que se presentan muy poco comunes en cultivos recién establecidos. Se hizo control preventivo y curativo para poder contrarrestar el avance del hongo principalmente alternando diversos productos específicos de uso comercial para este tipo de complicación, pero resultó fallida la acción y como consecuencia se finalizó esta 1º temporada. A manera preventiva se procedió a eliminar los cultivos existentes para prevenir más proliferación de esporas, de tal forma de poder implementar acciones sanitarias que permitieran implementar futuros cultivos.

Una vez erradicados e incinerados los residuos del cultivo se procedió a implementar un plan sanitario total en el terreno de tal forma de poder recuperar el espacio para implementar una nueva temporada de cultivo. Para este control se utilizó el producto comercial Dazomet al 98%, comúnmente usado en cultivos de intención agrícola para el control de hongos, plagas y enfermedades transmitidas por el suelo en periodo de pre siembra. Una vez aplicado al suelo se cubrió el terreno con plástico para prevenir la evaporación del gas desde el suelo por un periodo de entre 21 y 30 días, o más, de acuerdo a las condiciones climáticas presentadas en el terreno. Una vez transcurrido el periodo de acción del producto se prosiguió a retirar el plástico y airear el terreno para poder eliminar los residuos del producto, para finalmente hacer riegos simultáneos acompañados de remoción del terreno.

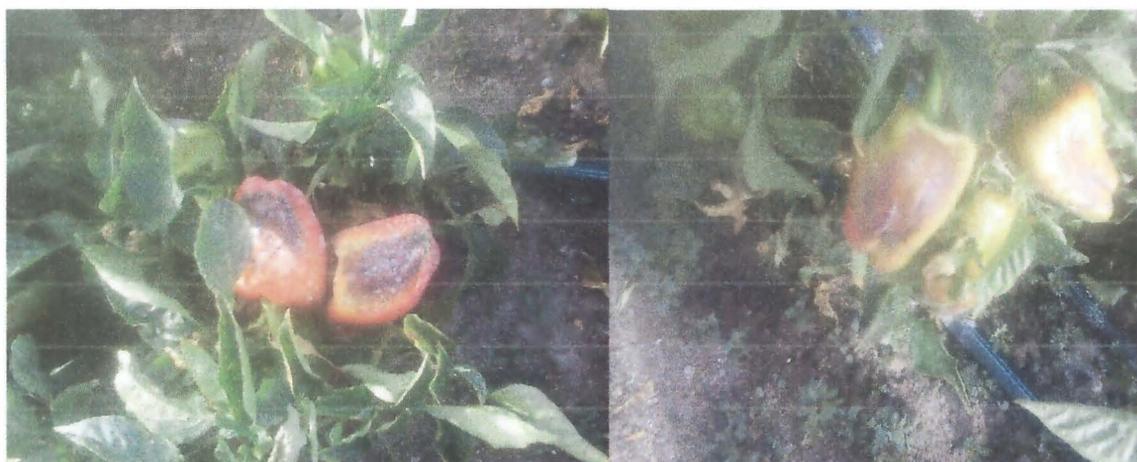
Figura 49. Pimentón afectado por *Alternaria Sp*

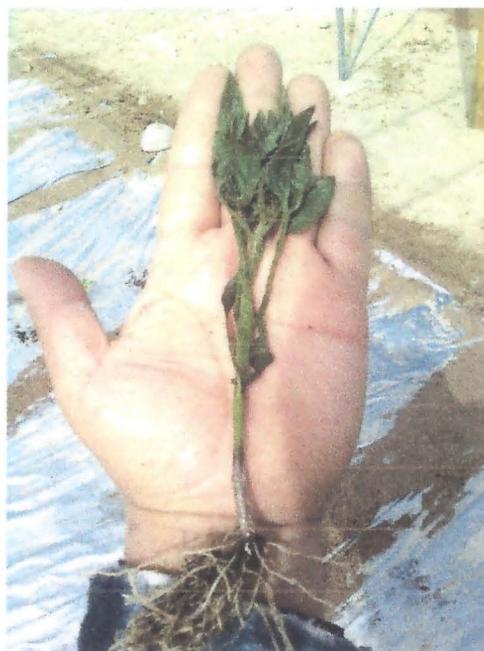
Figura 50. Planta afectada por heladas

El tomate y la lechuga se sembraron dentro del invernadero y la coliflor, repollo y brócoli a ambiente abierto, los plantines tuvieron una buena adaptación de manera generalizada. Sin embargo luego de la Helada presentada en Agosto, como se ha descrito en puntos anteriores, fenómeno no presentado en la región en más de 40 años, las plántulas de tomate murieron (Fig. 50 y 51) y sobrevivió la plantación de lechugas bajo invernadero y la de Coliflor repollo y brócoli que estaba a ambiente abierto, especialmente por su naturaleza más resistente. Inmediatamente se procedió a solicitar nuevamente las plántulas a Europlant, para poder reemplazar las que murieron por la helada. Como mecanismo de emergencia se plantaron también, semillas de tomate Cherry y otra variedad indeterminada adquiridas en el comercio que resultaron con crecimientos importantes.

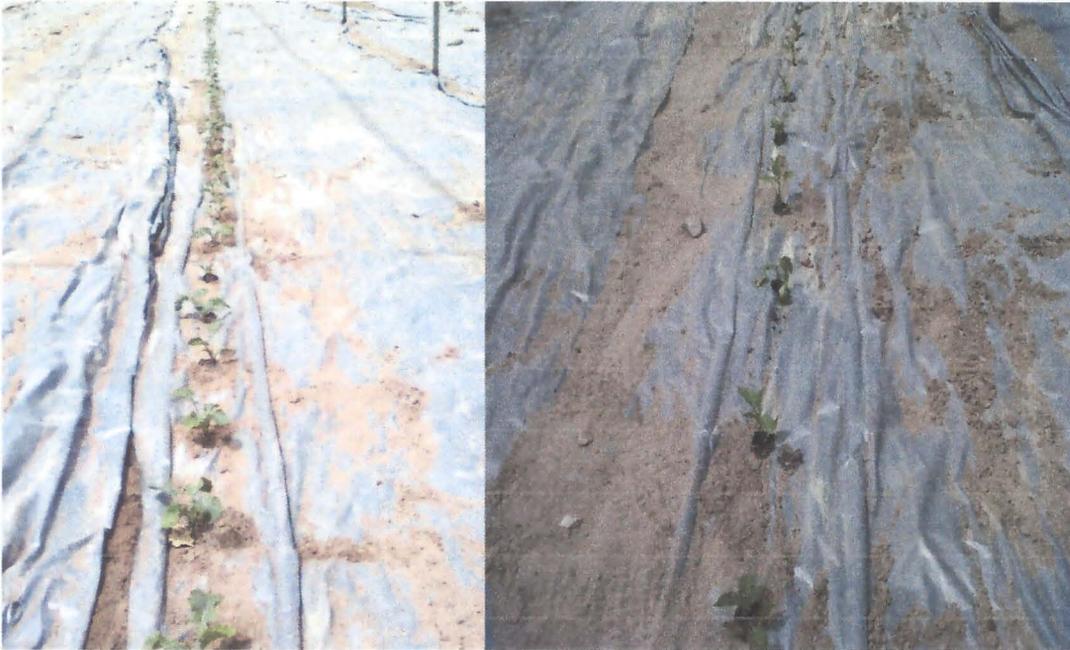
Figura 52. Brocoli y Morron trasplantados a inicios de Septiembre

Los primeros días de septiembre del 2013 se trasplantaron 400 plántulas de morrón y 400 plantas de Brócoli (Fig. 52). De esta una fracción fue plantada en reemplazo de los tomates quemados en la helada bajo el invernadero.

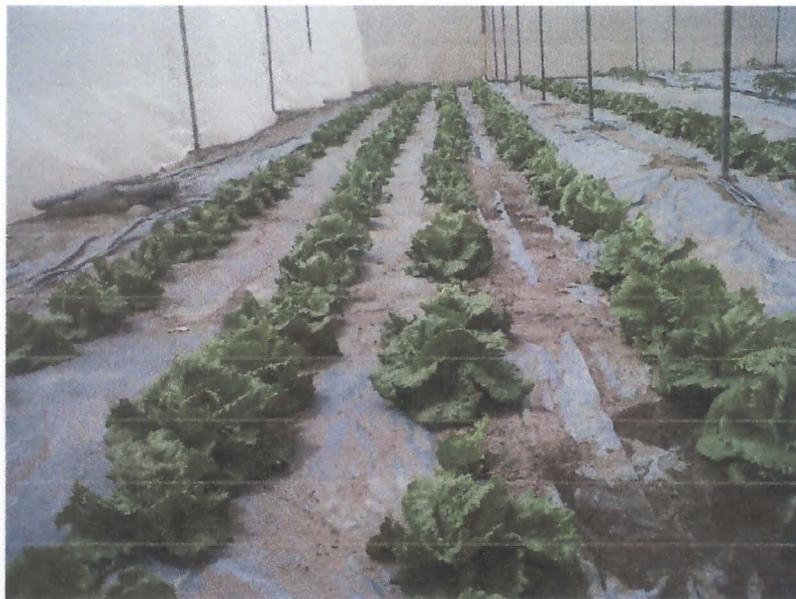
Figura 53. Lechuga Bajo invernadero (10 de Septiembre 2013)

Para el caso de la lechuga tuvo un comportamiento bastante bueno por su fácil adaptabilidad y buen rendimiento, a pesar de las condiciones de climas extremos este vegetal sobrevivió bien la temporada de invierno (Fig. 53 y 54).

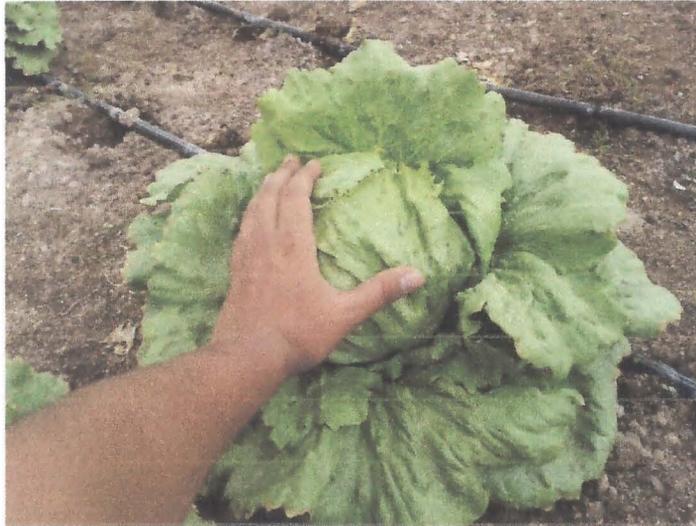
Figura 54. Lechuga en periodo de cierre lista para ser cosechada

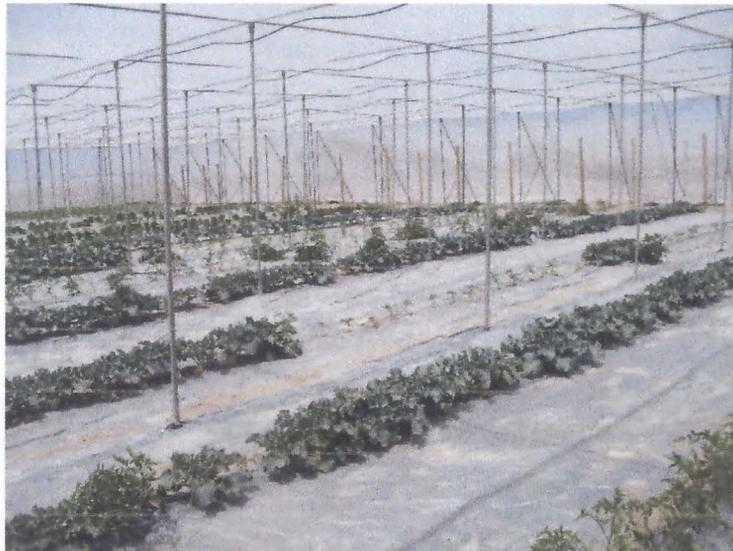
Figura 55. Nueva distribución de plantas de brocoli

Como consecuencia de la replantación del cultivo se cambió el diseño inicial de distribución, reemplazando parte del área de invernadero dedicada al cultivo de tomate, por plantas de brocoli (Fig. 55) de tal forma de aprovechar de mejor manera el área bajo cobertura con el material con que se disponía en ese momento (Fig. 56).

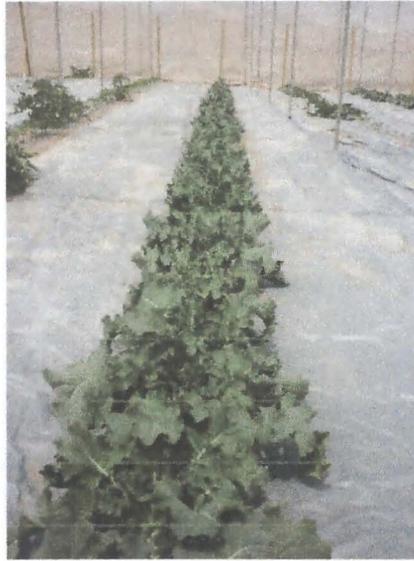
Figura 56. Plantas de Brocoli bajo invernadero

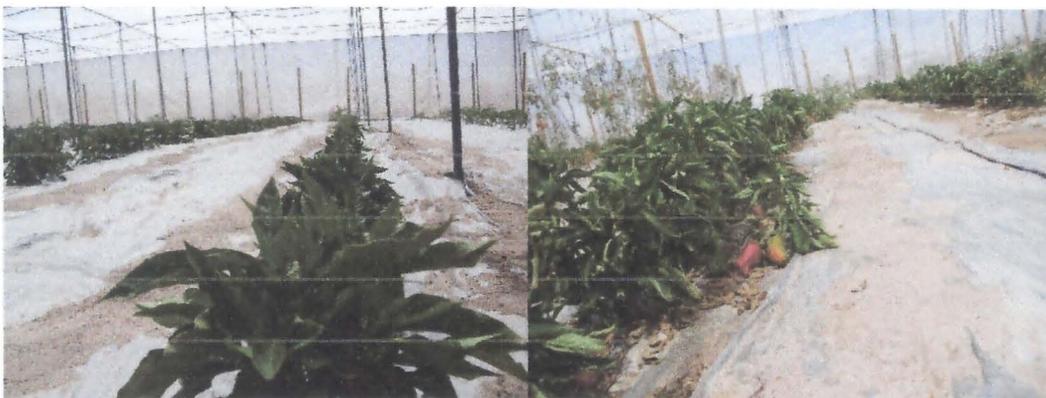
Figura 57. Cultivo de morrón

Para el caso del cultivo de morrón que se implemento bajo invernadero su desarrollo general fue muy bueno (Fig. 57), facil de adaptar al terreno y con buena cuaja de frutos. Su parte foliar de buen volumen, pero lamentablemenete susceptible a enfermedades fungosas como Alternaria. Si bien la cosecha de morron se vio un poco afectada el comienzo por la presencia de Alternaria, el cultivo logro superar este ataque generando resultados de produccion bastate interesantes a considerar para el analisis económico de la unidad experimental (Fig. 58).

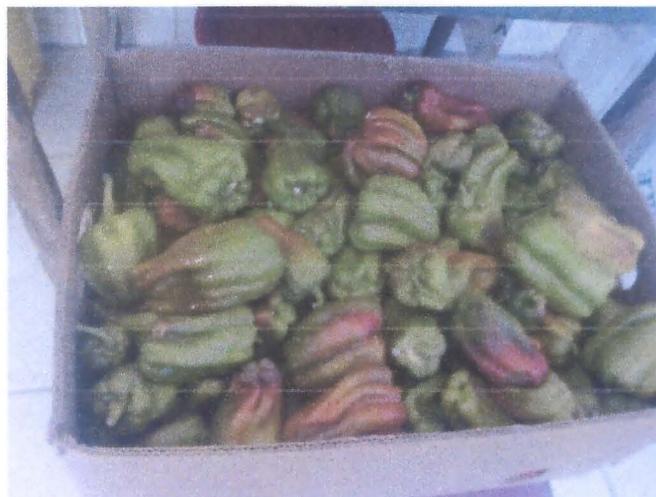
Figura 58. Cosecha de morrón

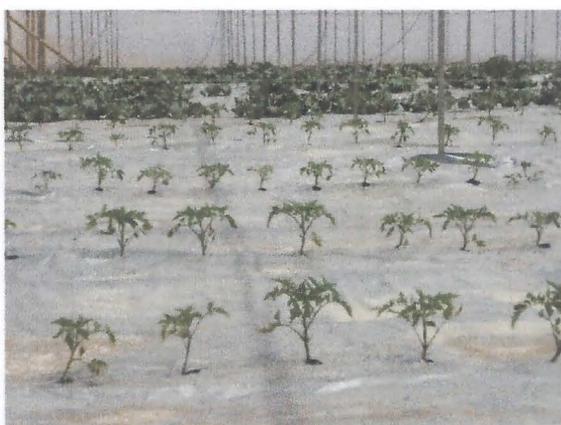
Figura 59. Plantas de tomate definitiva 2º temporada

Respecto del cultivo del tomate, una vez replantada el área destinada a este tipo de cultivo (fig. 59) se pudo implementar el programa de riego y fertilización de acuerdo al área sembrada y etapa del cultivo. Entendido esto, el número de plantas trasplantadas finales fue de 700 plantas de variedad *Naomi* y 700 de variedad *Chungara*, que se adaptaron fácilmente y se logró tener una buena tasa de germinación final. En sus primeras etapas de desarrollo mantuvieron un buen tamaño, consistencia y grosor de tallos, también presentaron buena brotación de flores y buen cuajado de frutos.

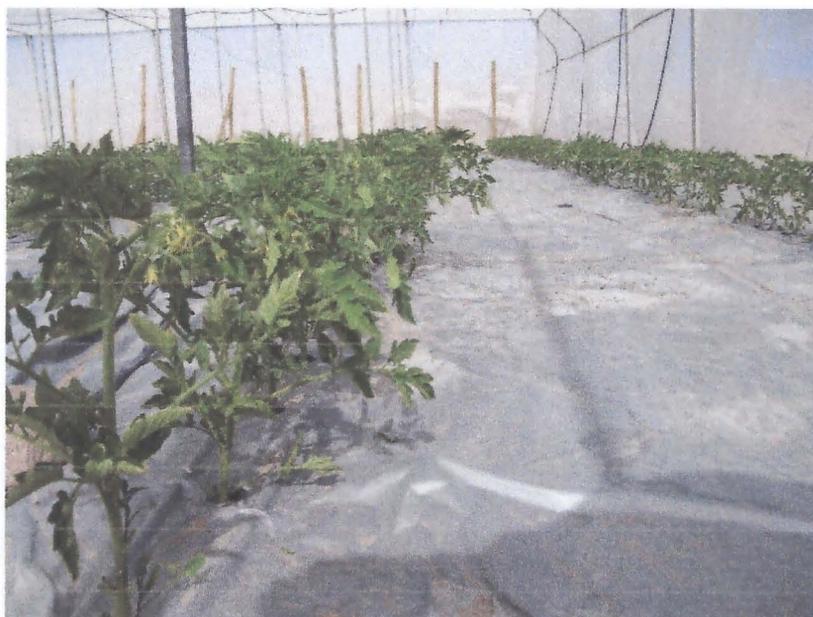
Figura 60. Cultivo de tomate (trasplante final).

El cultivo tuvo una buena respuesta fisiológica al programa de riego y fertilización hasta el inicio del cuajado del cuarto racimo (Fig. 60, 61, 62 y 63), donde reaparecieron focos comunes del hongo *Alternaria*, el cual poco a poco y pese a las medidas preventivas y de control impidieron que las plantas continuaran con el desarrollo normal, limitando considerablemente el ciclo productivo de las plantas.

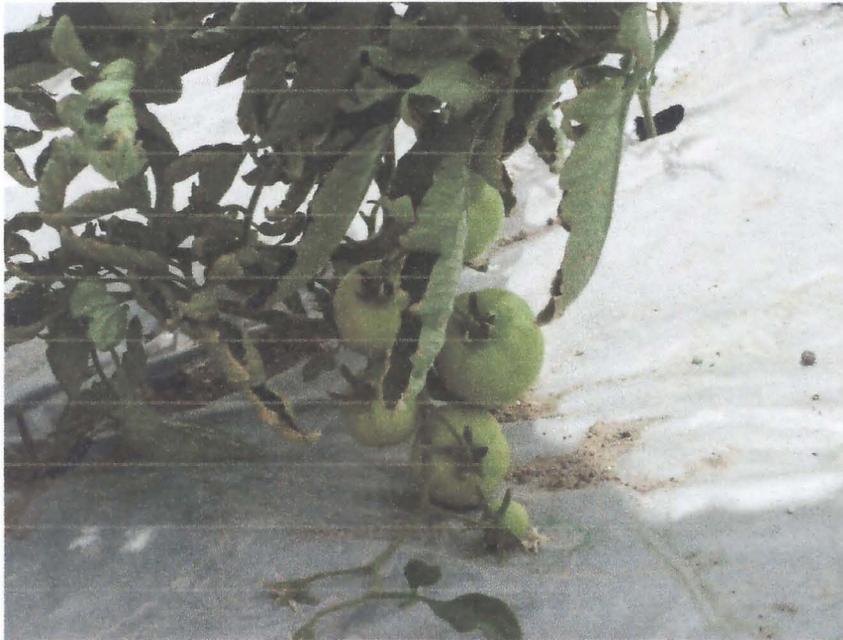
Figura 61. Cultivo de tomate Chungara en etapa de cuajado de fruto.

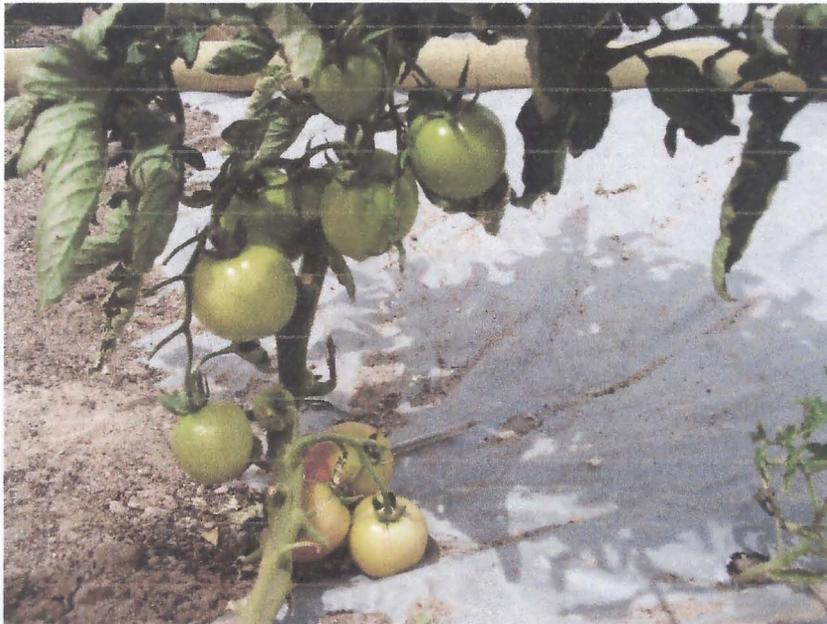
Figura 62. Tomate en periodo de cuajado y maduración (premeros racimos)

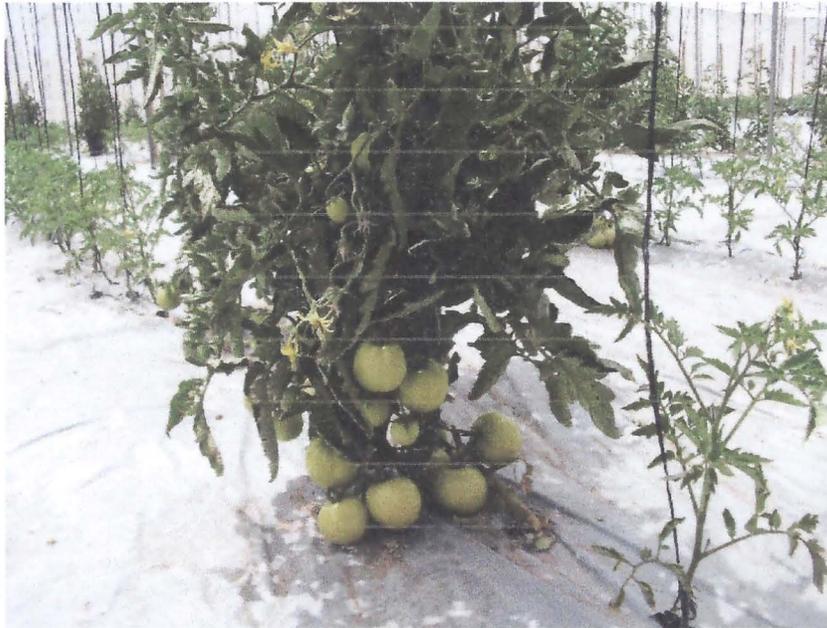
Figura 63. Tomates antes de aparición de hongo Alternaria

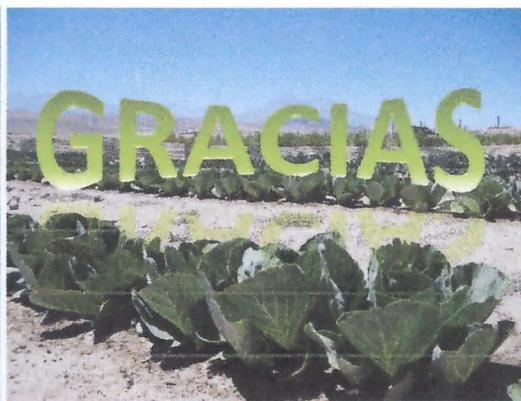
Figura 66: Esquema de presentación Seminario Febrero 2014

Esta actividad consistió principalmente en transferir información de resultados de cosechas, actividades ejecutadas, compromisos cumplidos y de operatividad de la unidad demostrativa con fines de escalamiento en el área de cultivo (figura 65, 66).

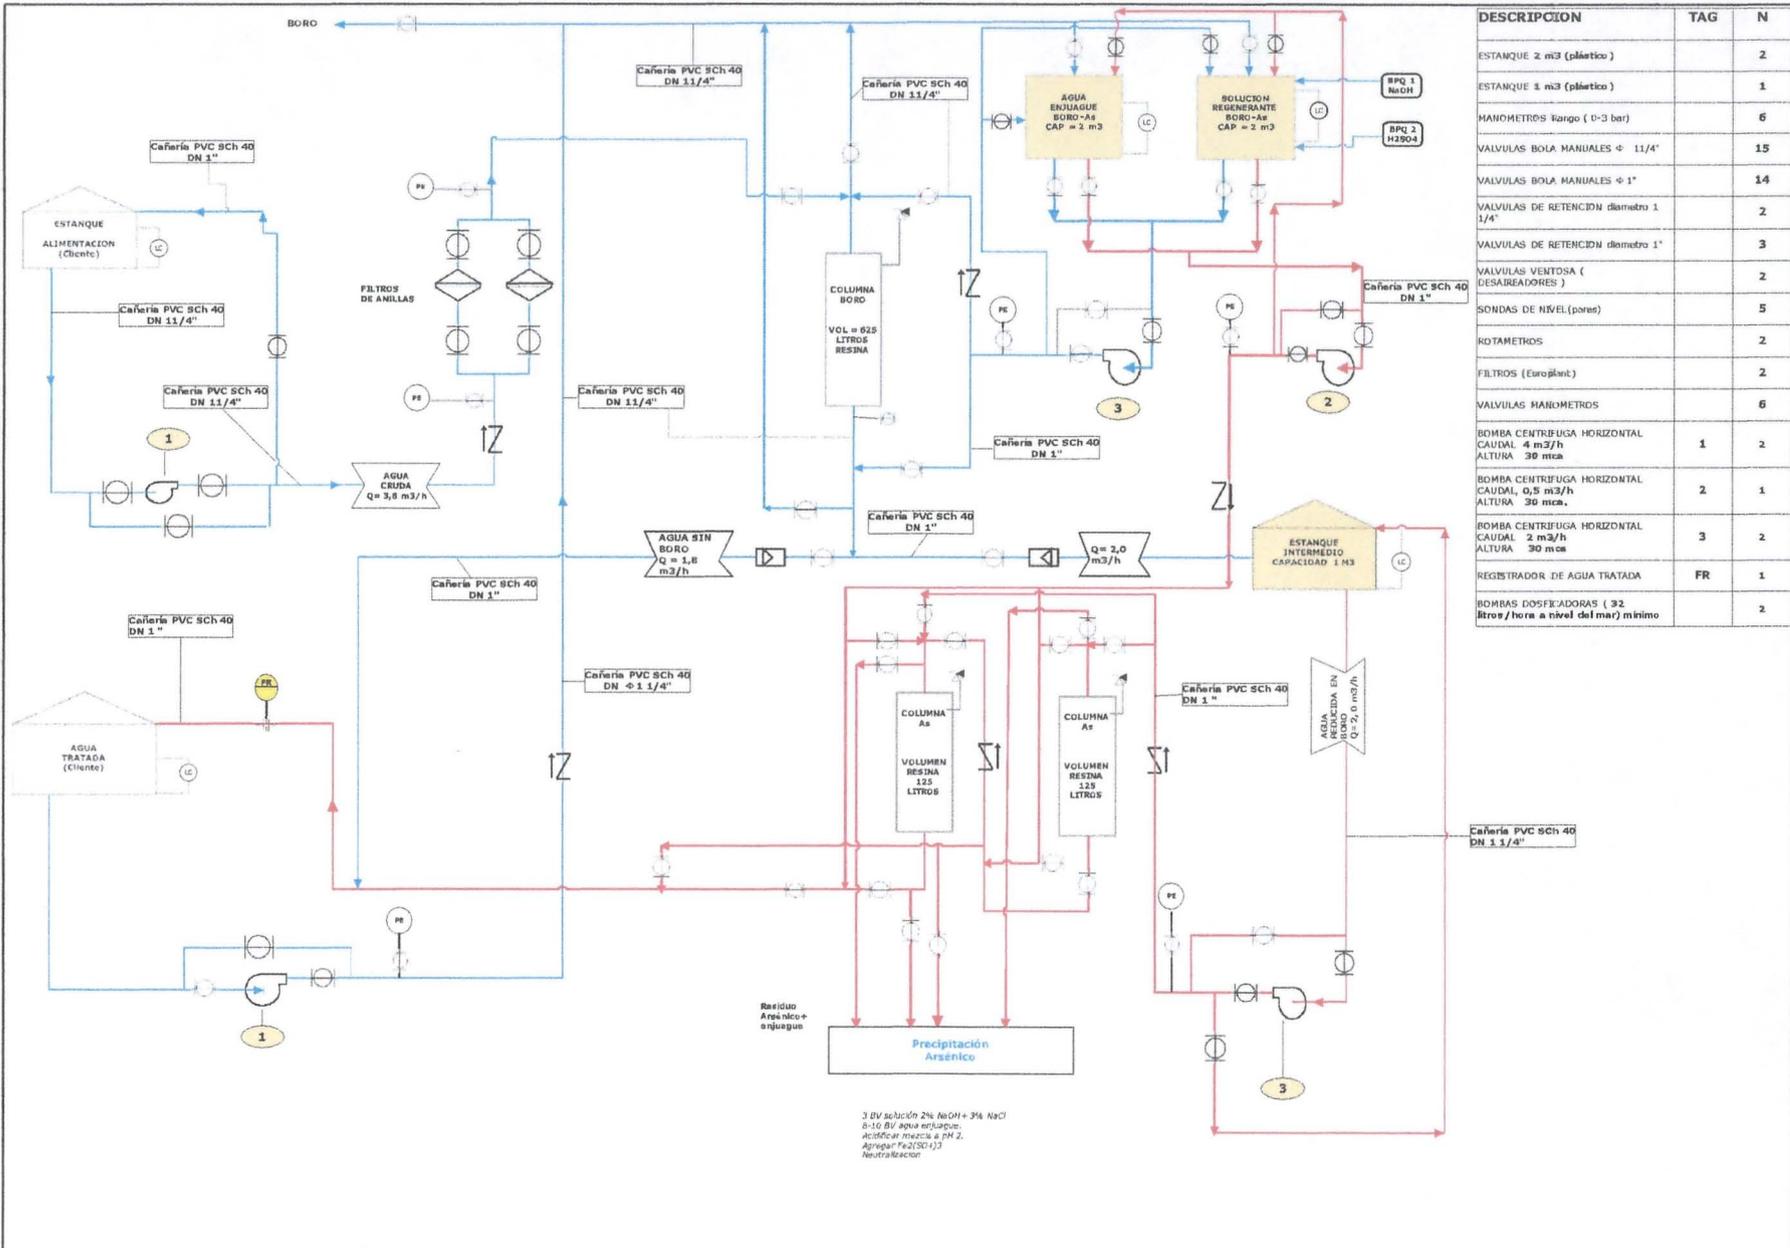
Anexo 1:Diagrama PI&D EQUIPO AGRICOLA

DESCRIPCION	TAG	N
ESTANQUE 2 m ³ (plástico)		2
ESTANQUE 1 m ³ (plástico)		1
MANOMETROS Rango (0-3 bar)		6
VALVULAS BOLA MANUALES \varnothing 1 1/4"		15
VALVULAS BOLA MANUALES \varnothing 1"		14
VALVULAS DE RETENCION diametro 1 1/4"		2
VALVULAS DE RETENCION diametro 1"		3
VALVULAS VENTOSA (DESAREADORES)		2
SONDAS DE NIVEL (pores)		5
ROTAMETROS		2
FILTROS (Eurotek)		2
VALVULAS MANOMETROS		6
BOMBA CENTRIFUGA HORIZONTAL CAUDAL 4 m ³ /h ALTURA 30 mca	1	2
BOMBA CENTRIFUGA HORIZONTAL CAUDAL 0,5 m ³ /h ALTURA 30 mca.	2	1
BOMBA CENTRIFUGA HORIZONTAL CAUDAL 2 m ³ /h ALTURA 30 mca.	3	2
REGISTRADOR DE AGUA TRATADA	FR	1
BOMBAS DOSIFICADORAS (32 litros/hora a nivel del mar) minimo		2
