# PLAN DE MANEJO

## PILOTO COSECHA DE AGUAS LLUVIA

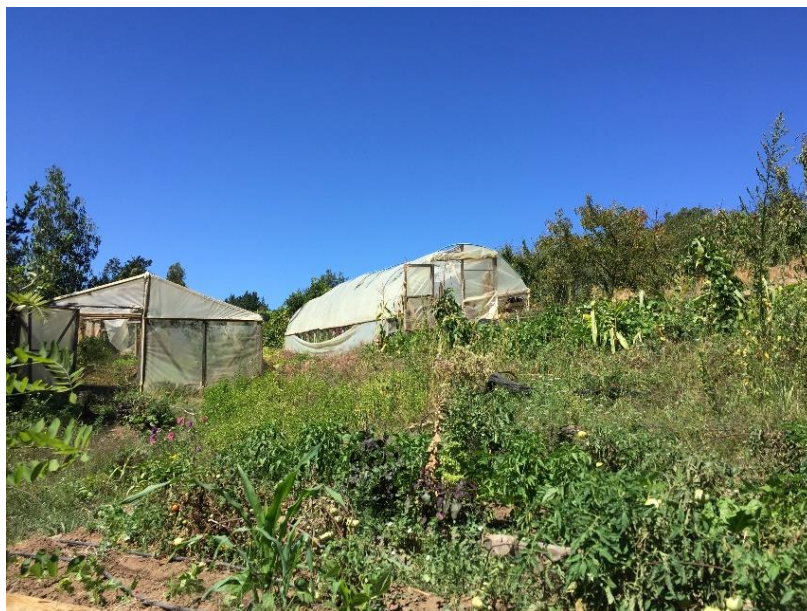
**Figura 1.** Producción hortícola a cielo abierto y bajo plástico.

Bajo plástico se produce fundamentalmente hortalizas (lechugas, albahaca, cilantro, cebollines, coles, entre otros), y a cielo abierto, tomates, maíz, porotos verdes, etc. En ambos casos, el riego se realiza con aguas subterráneas, por tendido a través de mangueras conectada a una puntera.

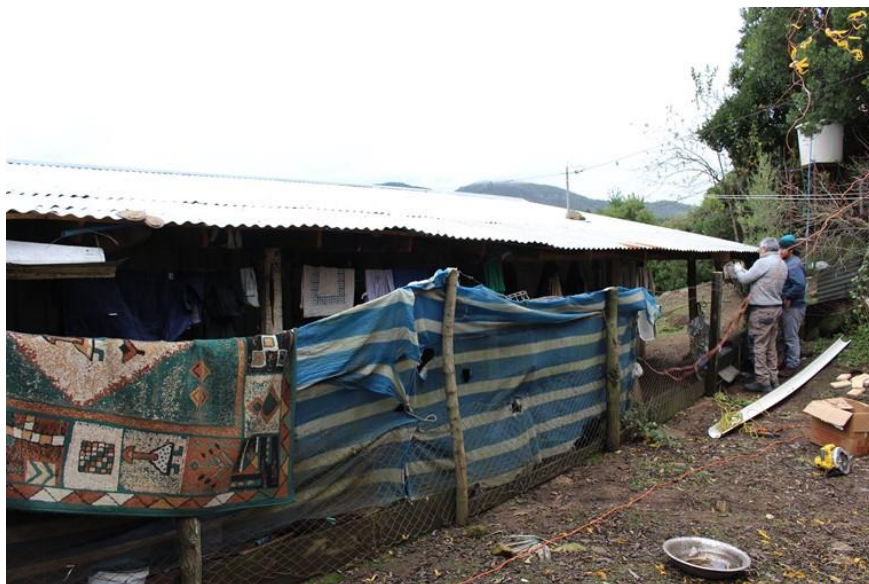
**Figura 4.** Definición de secciones de colecta y canalización de aguas lluvias.

Para el caso del sistema de colecta y canalización, y como se muestra en el diseño del sistema, se priorizó la mayor superficie posible de captación de agua, razón por la cual, este sistema colecta las aguas lluvias que caen en una sección de la techumbre correspondiente a la casa habitación y otra de una bodega adyacente (Figura 4).

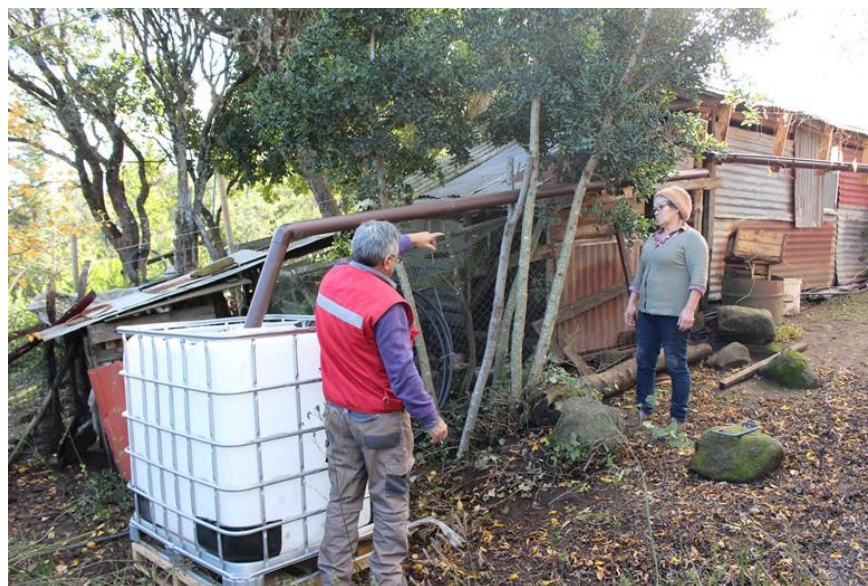
**Figura 5.** Definición de ubicación de estanque acumulador.

La inclinación se orienta a la parte del terreno más baja, lugar en el cual se instala el estanque acumulador, y desde cuyo extremo se construye la bajada de agua que se conecta con este estanque (Figura 5).

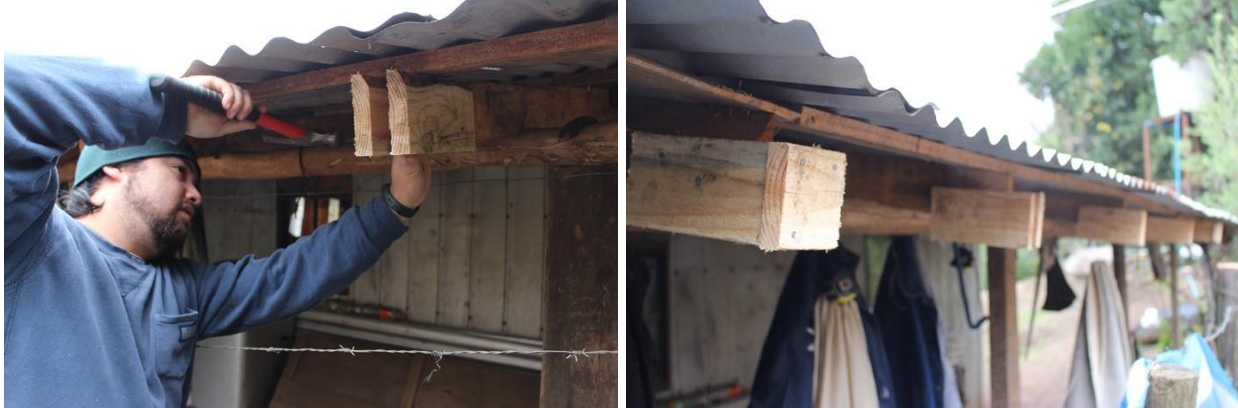
**Figura 6.** Instalación de bases para instalación de soportes.

Una vez definida la ubicación del sistema de colecta y canalización, y para su correcta instalación, se empleó un nivel de carpintero para otorgar la debida inclinación. En primer lugar, se instaló el soporte sobre los cuales descansan los elementos de colecta, quedando bajo el borde del techo, para ello, se utilizaron

secciones de madera que quedaron fijas a las vigas de la estructura habitacional y unidas a ellas se instalaron los ganchos fijadores (Figuras 6 y 7).

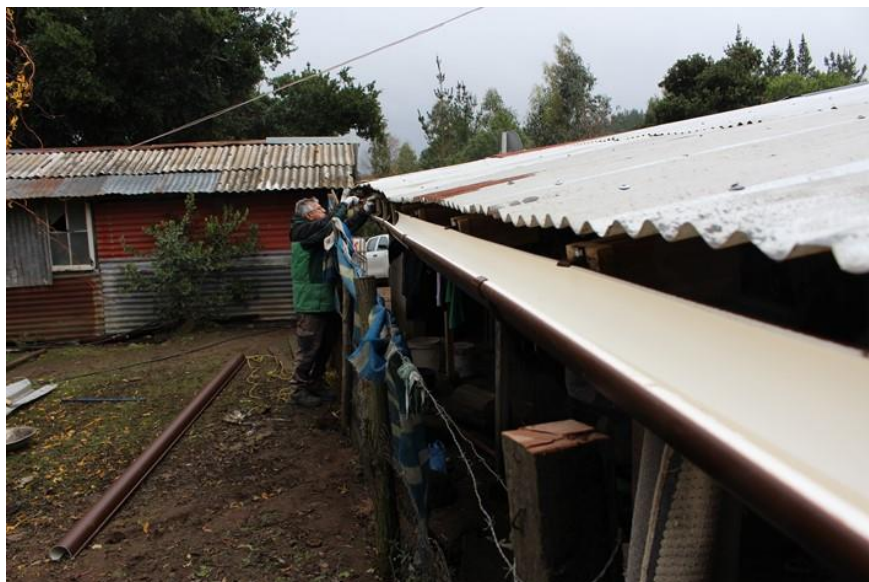
**Figura 8.** Instalación de canaletas, sección casa habitación.

Posteriormente, se montó el sistema de canaletas sobre los soportes (Figuras 8 y 9). Los soportes y canaletas son de material de PVC.

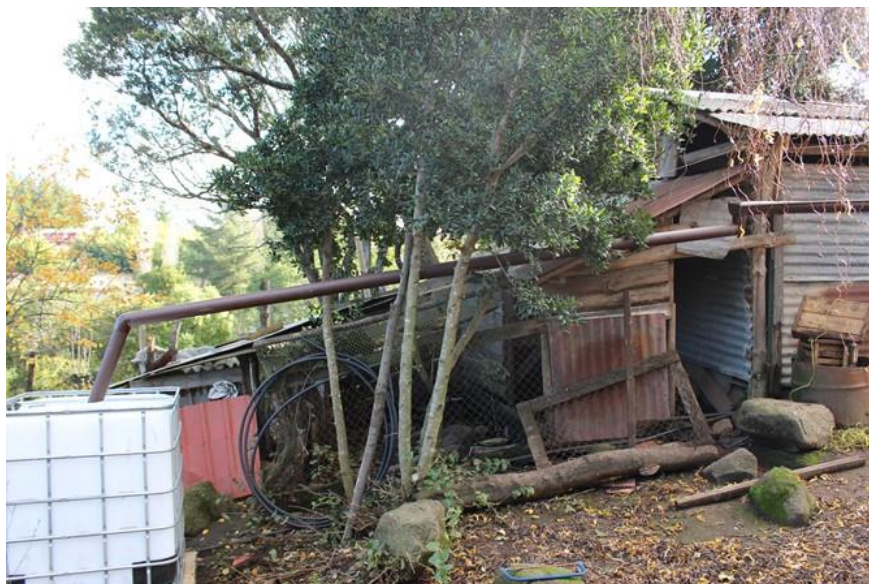
**Figura 10.** Ubicación estanque acumulador y conexión con sistema de colecta y canalización de aguas lluvia.

Como se señaló, el estanque de acumulación se instaló en un sector aledaño a la vivienda, bajo el nivel del sistema de colecta y canalización, uniendo ambas estructuras con un tubo del mismo material de las canaletas (PVC) (Figura 10).
