# PLAN DE MANEJO

## PILOTO CONTROL DE CÁRCAVA Y RESTAURACIÓN CON ESPECIES NATIVAS

## 1. INTRODUCCIÓN

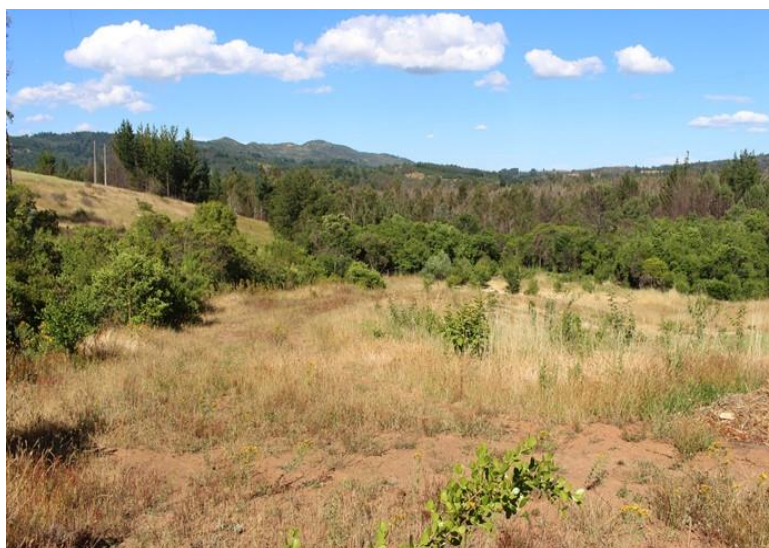
**Figura 1.** Vista general del predio

Existe una cárcava muy profunda, con una superficie cercana a 0,5 ha, y en la que se encuentran también especies nativas como las señaladas anteriormente. En esta cárcava se establece el piloto de restauración propuesto por el proyecto.

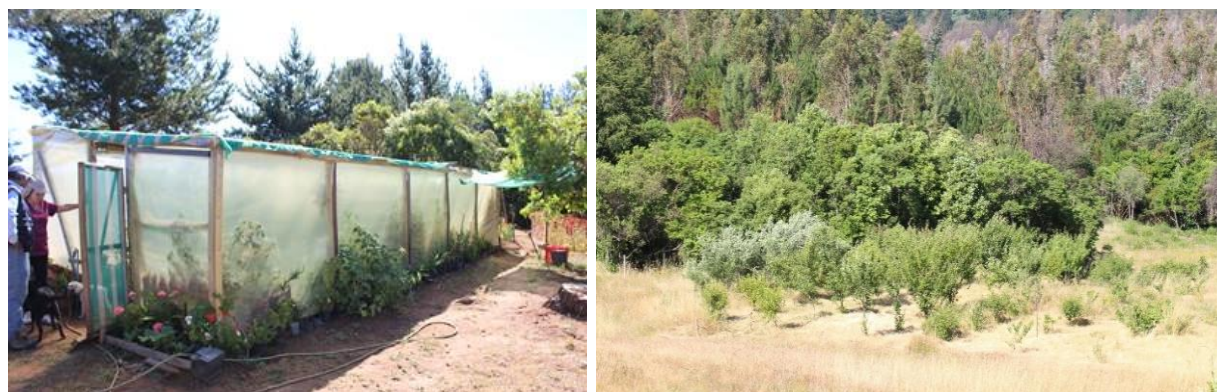
**Figura 2.** Sistemas productivos de cultivos bajo plástico y plantación de frutales desarrollados por la propietaria.

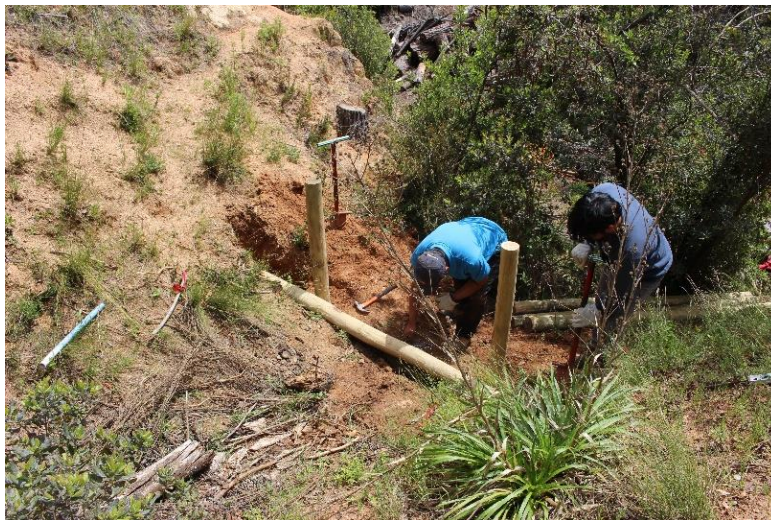
**Figura 5.** Construcción de base de muro para dique.

Para la construcción de estos diques, en primer lugar, se removi6 parte de los taludes, del mismo ancho del diámetro de los polines, por ambos costados, hasta alcanzar el largo de estos polines, y luego, se enterraron dos polines de manera vertical, con una separación de 1 m aproximadamente (Figura 5).

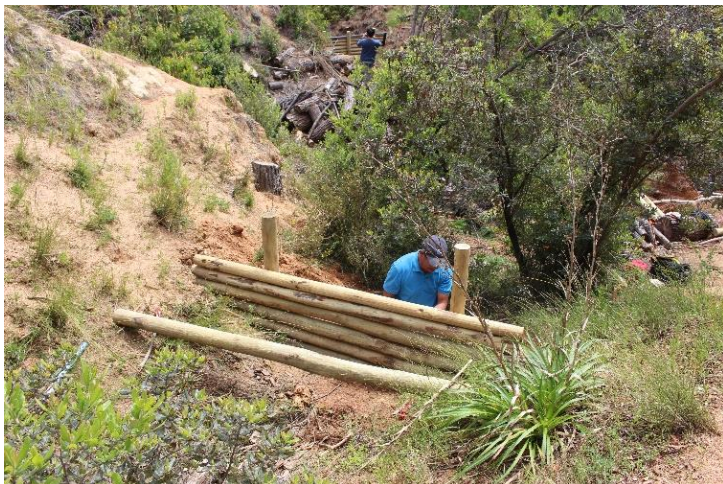
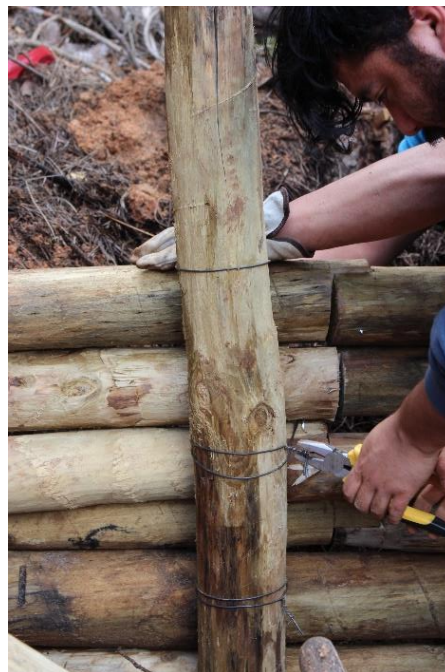
**Figura 6.** Polines montados y fijación a polines verticales.

Posteriormente, se montaron polines horizontalmente uno sobre otro, hasta alcanzar 1 m de alto, apoyándolos en los polines verticales, los cuales quedaron por el lado pendiente abajo, amarrándolos con alambre galvanizado a los polines verticales (Figura 6). Finalmente, el muro se cubre en su parte interior con malla raschel la que se refuerza con grapas metálicas (Figura 7).

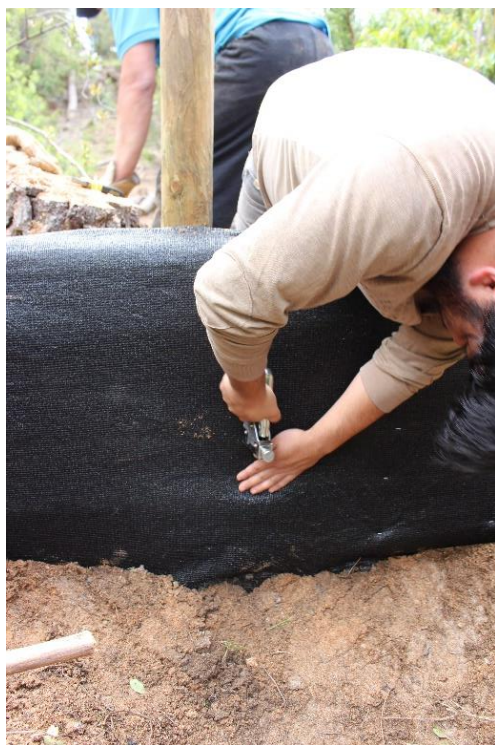
**Figura 7.** Instalación de malla raschel.

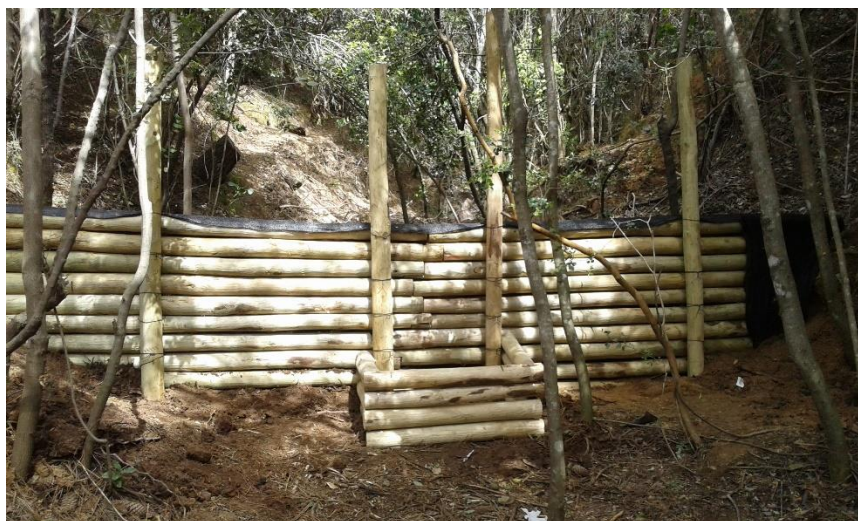
**Figura 9.** Dique principal de 1,2 metros de altura, con dissipador de agua.

De acuerdo con las características de la cárcava, y de las zonas a proteger, se construyeron 6 diques de 2,4 m de largo por 1 m de alto, un dique de 3 m de largo por 1 m de alto, y un dique de 4,8 m de largo por 1,2 m de alto. Este último dique se construyó en la zona más ancha y en que se observa el mayor arrastre de agua y suelo al interior de la cárcava, el cual se reforzó además con un dissipador en su parte central (Figura 9).

El costo para el dique de 4,8 m de largo y 1,2 m de alto, con dissipador, corresponde a:

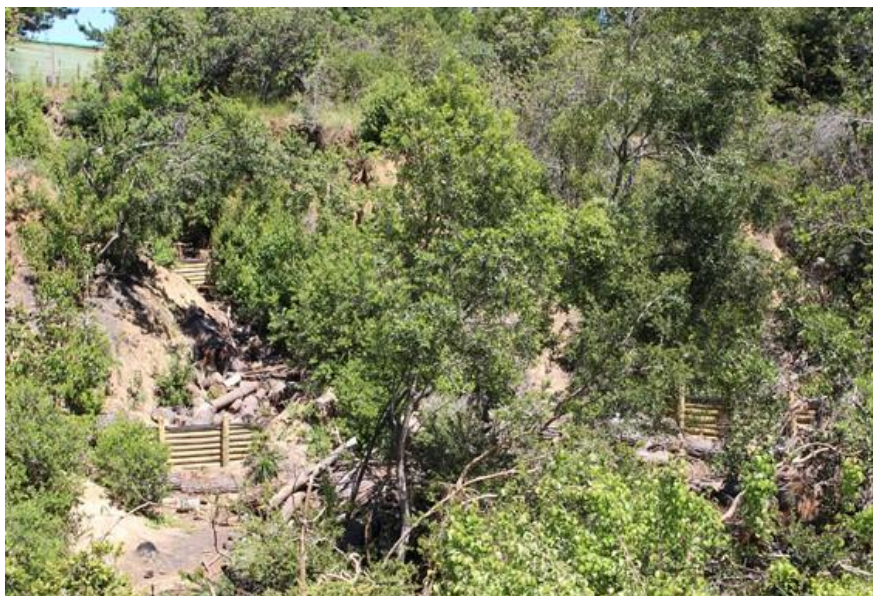
**Figura 10.** Vista general de diques de contención en cárcava.
