INFORME TECNICO FINAL

Nombre del proyecto	Plan piloto de innovación territorial en la Región del Biobío; con miras a la reconstrucción productiva y restauración ecológica post incendios
Código del proyecto	PYT-2017-0734
Informe final	Informe Final
Período informado (considerar todo el período de ejecución)	desde el 1 de agosto, 2017 hasta el 31 de diciembre 2020
Fecha de entrega	18 de enero, 2021

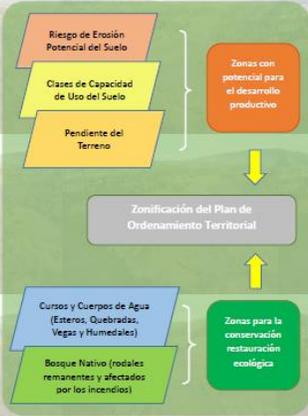
Esquema de Análisis Utilizado

En la zonificación del Plan de Ordenamiento Territorial Participativo propuesto, se utilizaron un conjunto de variables analizadas mediante Sistemas de Información Geográficas.
