Proyecto PYT 2017-0733

"Piloto de Innovación Territorial en Restauración Post Incendio para la Región del Maule 2017-2020"

4
Ficha Técnica

DIAGNÓSTICO Y CONTROL DE CÁRCAVAS EN RASTROJOS

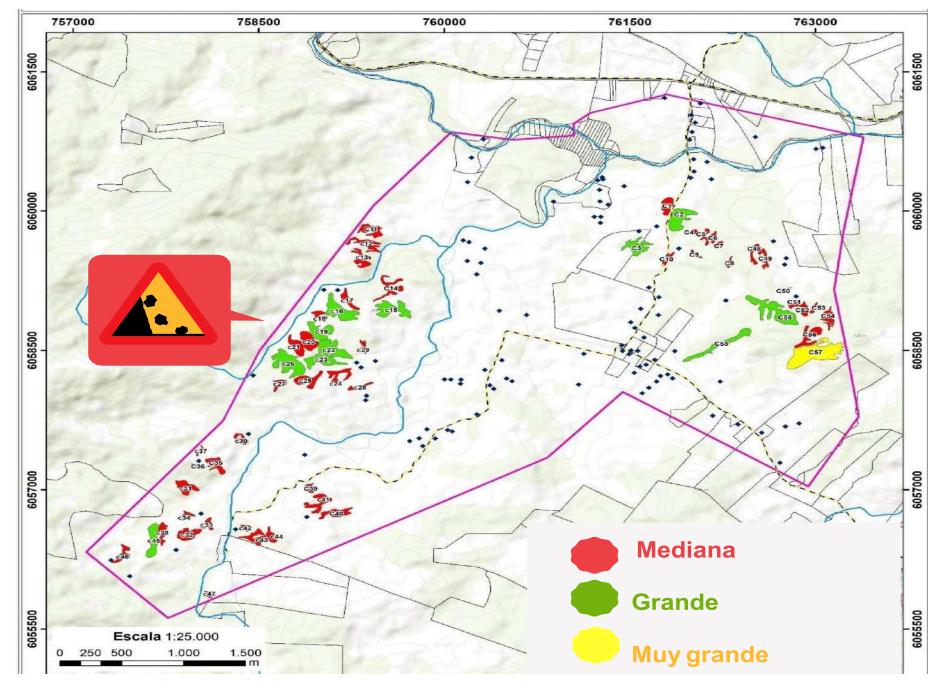
La localidad de Rastrojos exibe signos de erosión grave en sus suelos mostrando profundas grietas conocidas como cárcavas. Luego de los incendios forestales estas grietas han quedado al descubierto dando indicios de que los procesos erosivos se han activado.

El diagnóstico de cárcavas realizó en este proyecto identificó 58 cárcavas activas, las cuales fueron clasificadas según su tamaño y riesgo para la comunidad. El avance de este proceso erosivo podría generar pérdida de terrenos productivos, daños a las casas así como daños en caminos y otras obras.

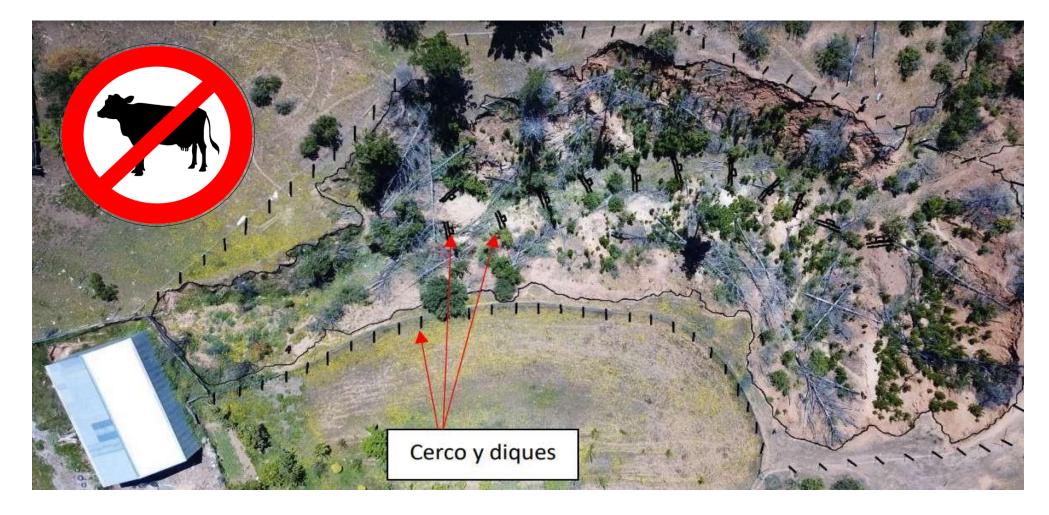
Considerando los riesgos asociado a este fenómeno implementó el en se territorio de Rastrojos dos módulos demostrativos de control de erosión en cárcavas críticas por su proximidad con viviendas y cultivados. En terrenos módulos estos se implementaron obras de control de erosión.
