PLAN DE MANEJO

PILOTO CONTROL DE CÁRCAVA CON RESTAURACIÓN CON ESPECIES NATIVAS Y POZO ACUMULADOR DE AGUAS LLUVIA

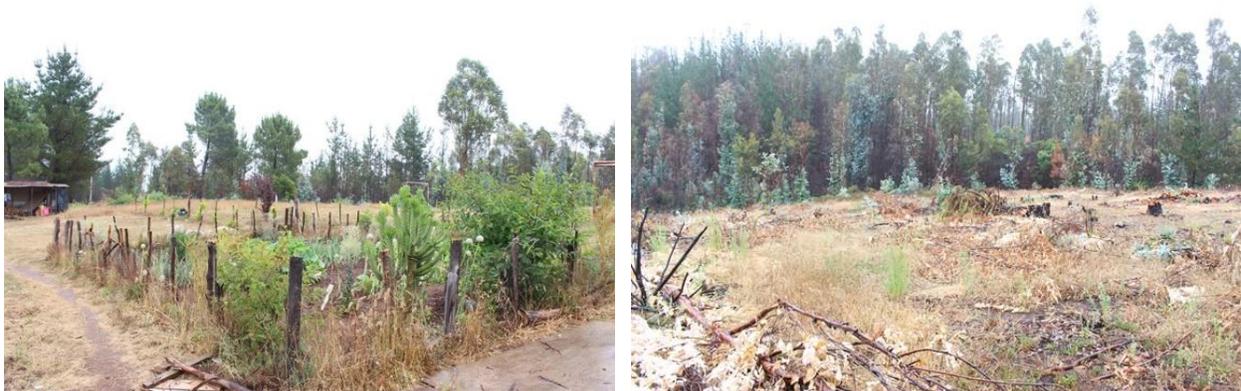
Figura 1. Vista general Parcela Los Castaños, producción de flores y frutales (izquierda) y plantación de eucalipto afectada por incendios (derecha).

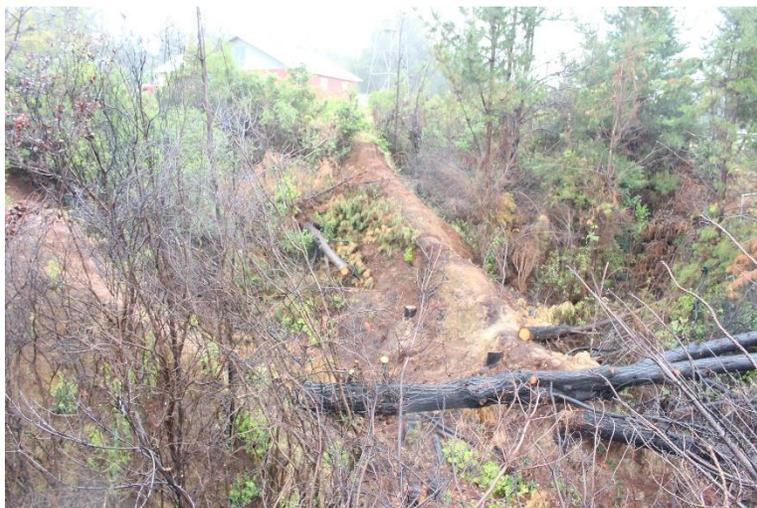
Presenta un suelo, de muy baja productividad, con pendiente que va de 10 a 35%, con exposición principal noreste. Existe una cárcava con una superficie cercana a 0,2 ha, de 7 a 8 m de profundidad, y es en ella donde se establece uno de los Sistemas productivos de recuperación propuesto por el proyecto.

Figura 2. Vista general de cárcava y vegetación quemada por los incendios.

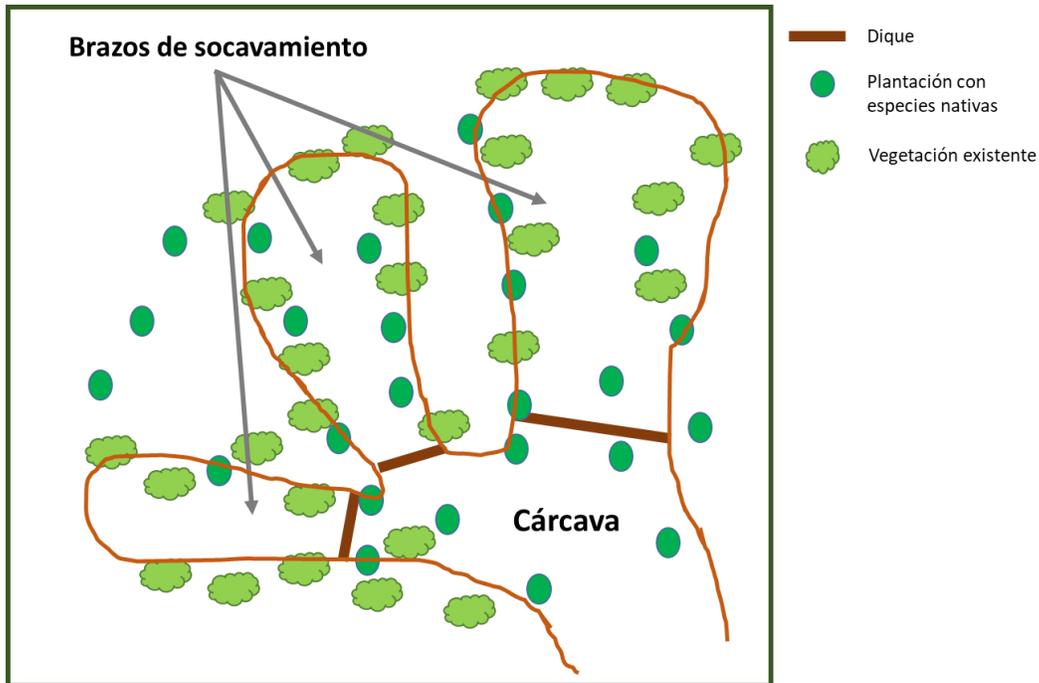
El sistema de protección consideró la construcción de 3 diques de contención, con polines impregnados cubiertos en el lado interior de la cárcava con malla raschel, uno en cada brazo de socavamiento de la cárcava.

Paralelo a la construcción de los diques, se ejecutó una plantación con especies nativas, arbóreas y arbustivas, con multipropósito, capaces de proteger el suelo, con capacidad florística, para ayudar en la producción apícola de la propietaria.

Figura 3. Diseño control de erosión con plantación con especies nativas.

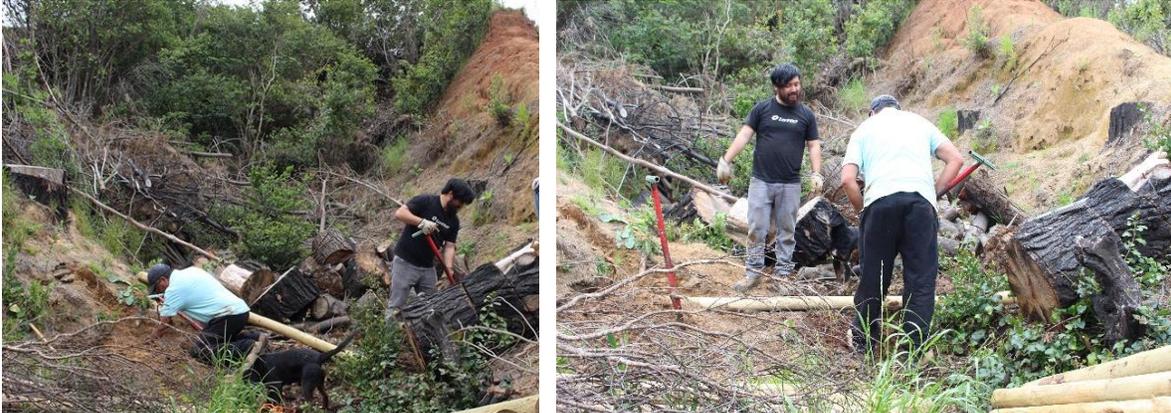
Figura 4. Construcción de base de muro para dique.

Para la construcción de estos diques, en primer lugar, se removió parte de los taludes, del mismo ancho del diámetro de los polines, por ambos costados, hasta alcanzar el largo de estos polines, y luego, se enterraron dos polines de manera vertical, con una separación de 1 m aproximadamente (Figura 4).

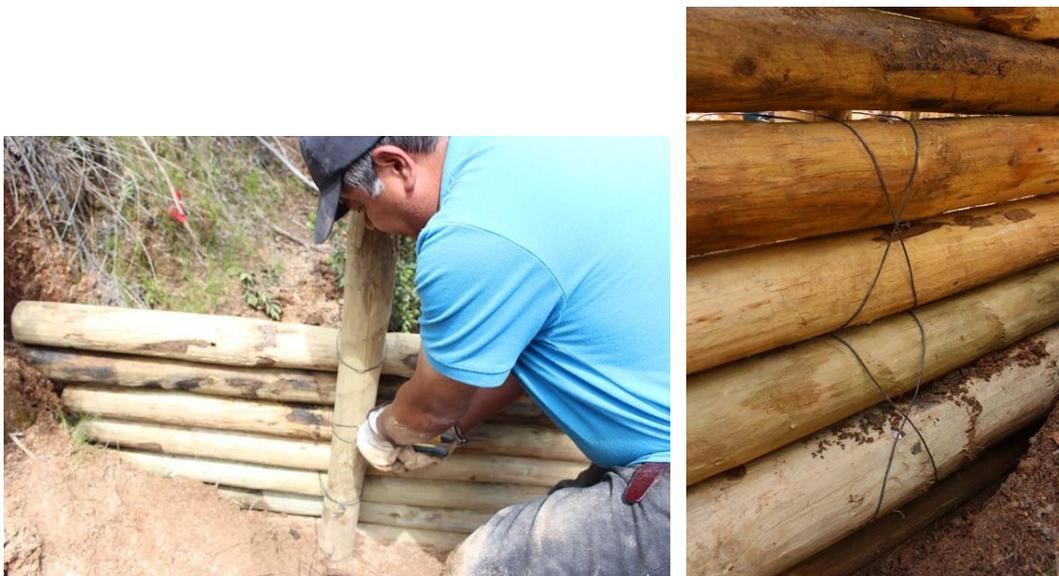
Figura 5. Polines montados y fijación a polines verticales.

Posteriormente, se montaron polines horizontalmente uno sobre otro, hasta alcanzar 1 m de alto, apoyándolos en los polines verticales, los cuales quedaron por el lado pendiente abajo, amarrándolos con alambre galvanizado a los polines verticales (Figura 5).

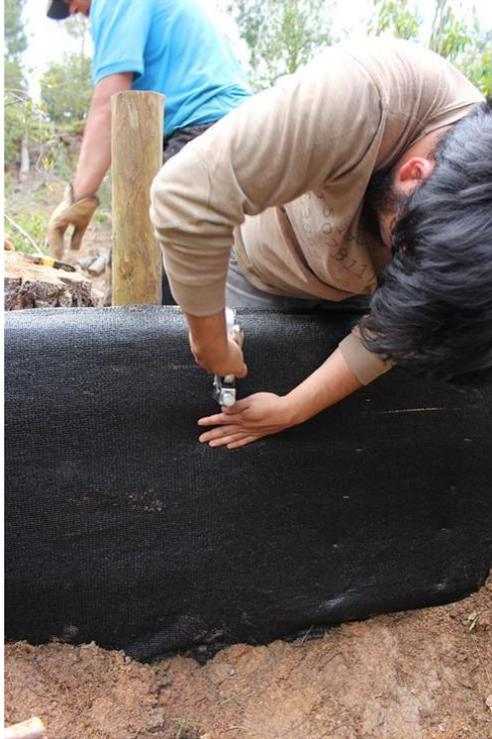
Figura 6. Instalación de malla rache.

Finalmente, el muro se cubre en su parte interior con malla raschel la que se refuerza con grapas metálicas (Figura 6).

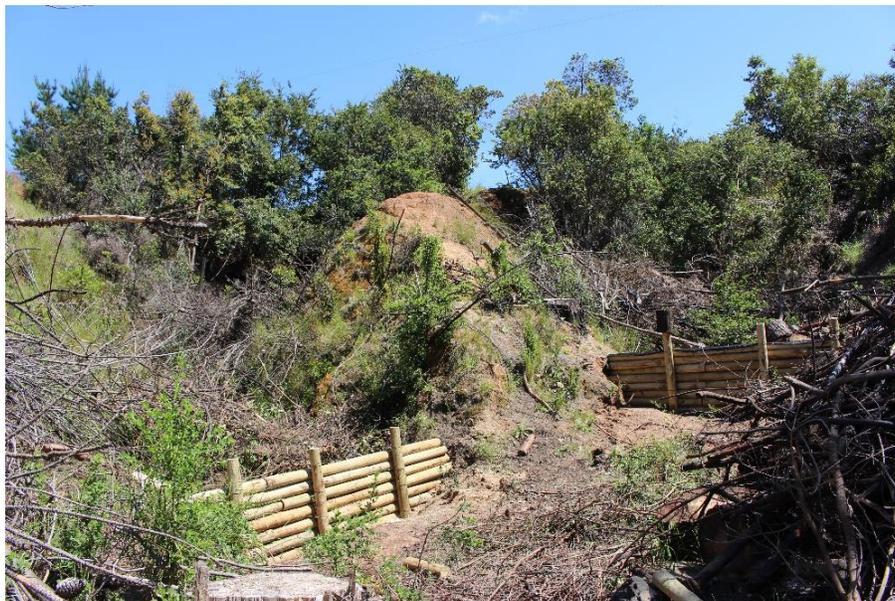
Figura 7. Vista general de cárcava con diques construidos.

De acuerdo con las características de la cárcava, y de las zonas a proteger, se construyeron 1 dique de 2,4 m de largo por 1 m de alto, y 2 diques de 4 m de largo por 1 m de alto.

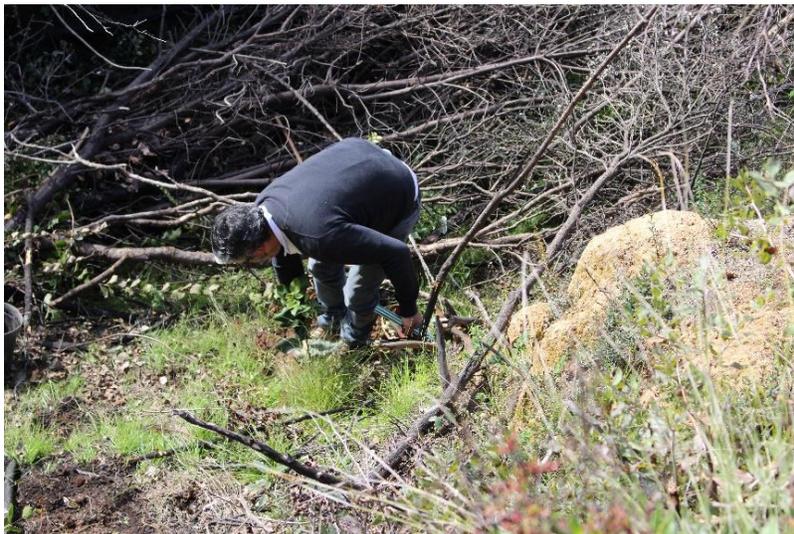
Figura 8. Plantación al interior de la cárcava.

Las especies plantadas fueron: quillay, arrayán, peumo (*Cryptocarya alba*), boldo (*Peumus boldus*), corcolén (*Azara* sp.), entre otras. El sistema de plantación fue en casillas de 40 X 40 X 40 cm, estableciendo las plantas de manera aleatoria. Las especies utilizadas tienen la característica de ser resistentes a situaciones edafoclimáticas restrictivas tanto en suelo como en humedad.

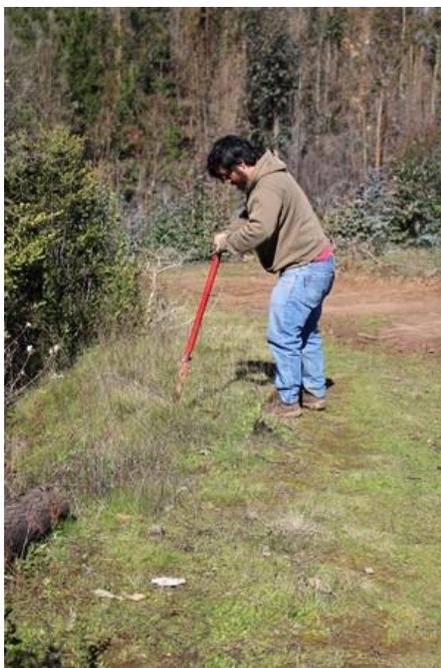
Figura 9. Plantación en bordes de la cárcava.

Para mejorar la protección de la cárcava y evitar el escurrimiento de agua hacia ella, se planta además en los bordes superiores y laterales.

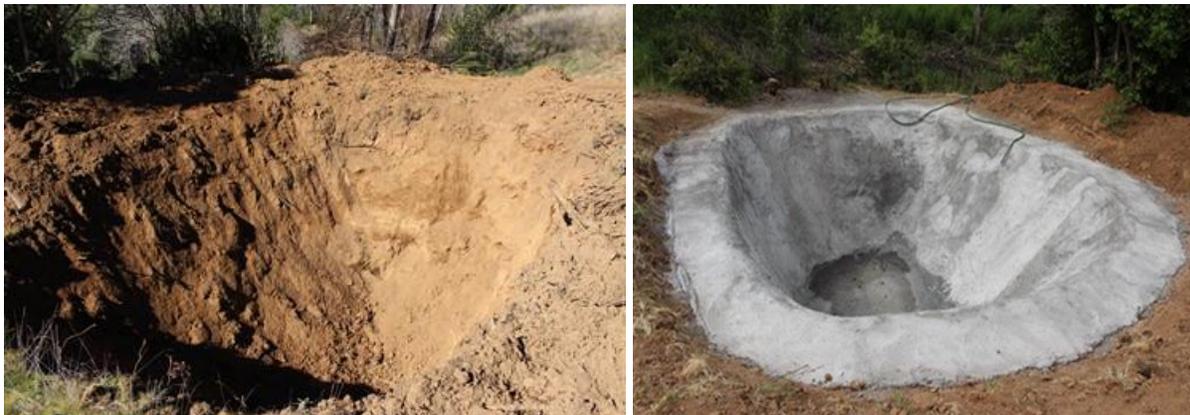
Figura 10. Pozo acumulador con revestimiento de paredes interiores.

Para la construcción de este pozo acumulador, con capacidad para 25.000 a 30.000 litros, se realizó una excavación formando un foso en el suelo, con las paredes interiores recubiertas para evitar la pérdida de agua por infiltración, y cierre superior con tapa para la extracción de agua y mantenciones futuras.

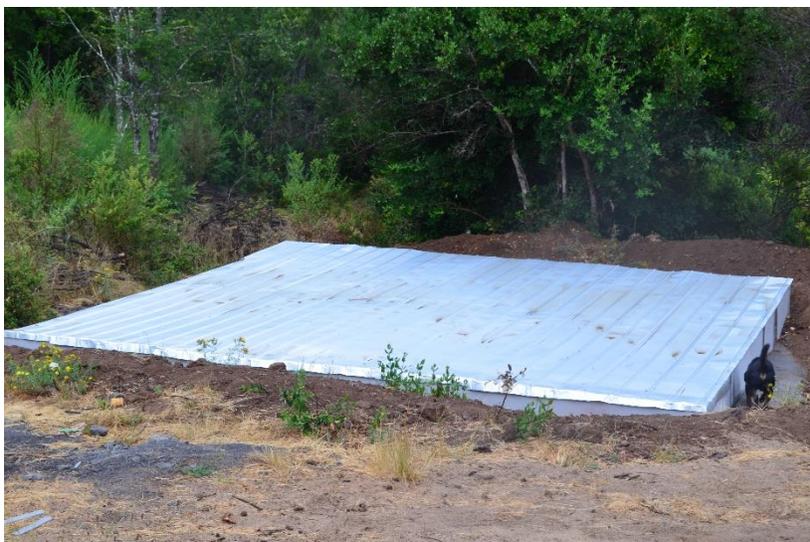
Figura 11. Pozo acumulador de aguas lluvia con cubierta protectora.

El agua acumulada tendrá dos orígenes, el principal aguas lluvias y, en segundo término, derivación nocturna de vertiente existente y cercana al acumulador, sin que perjudique el abastecimiento del consumo humano.
