## **INFORME TECNICO FINAL**

| Nombre del proyecto | Molduras protectoras de Cobre para Tratamientos de podopatologías en Rumiantes |
| Código del proyecto | PYT-2022-0118 |

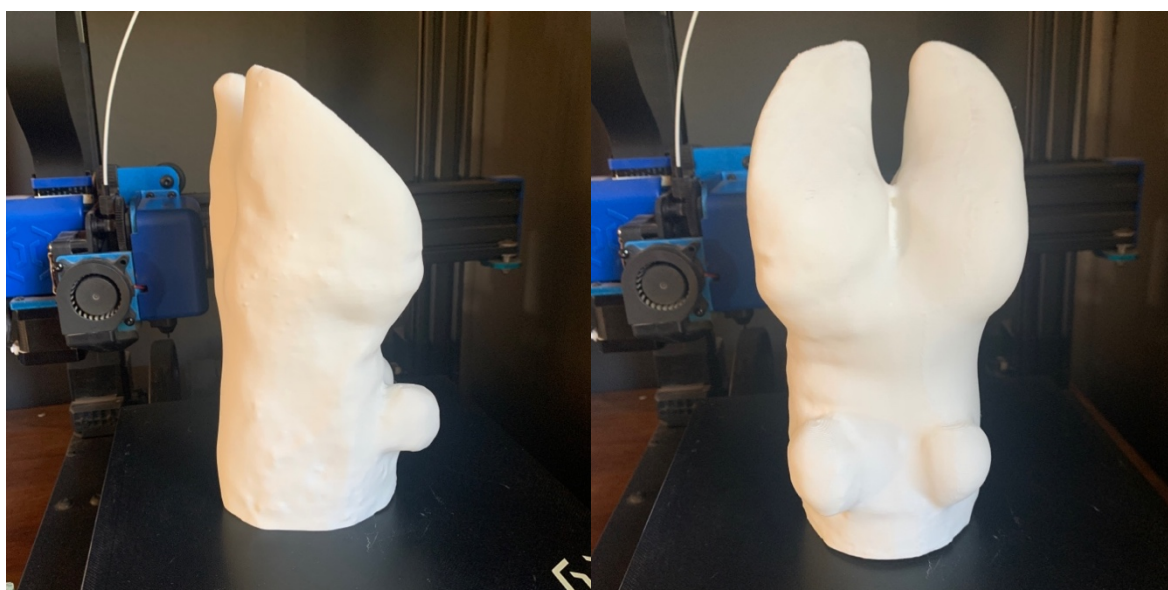
Figura 4. Modelo Impreso en 3D a tamaño real.

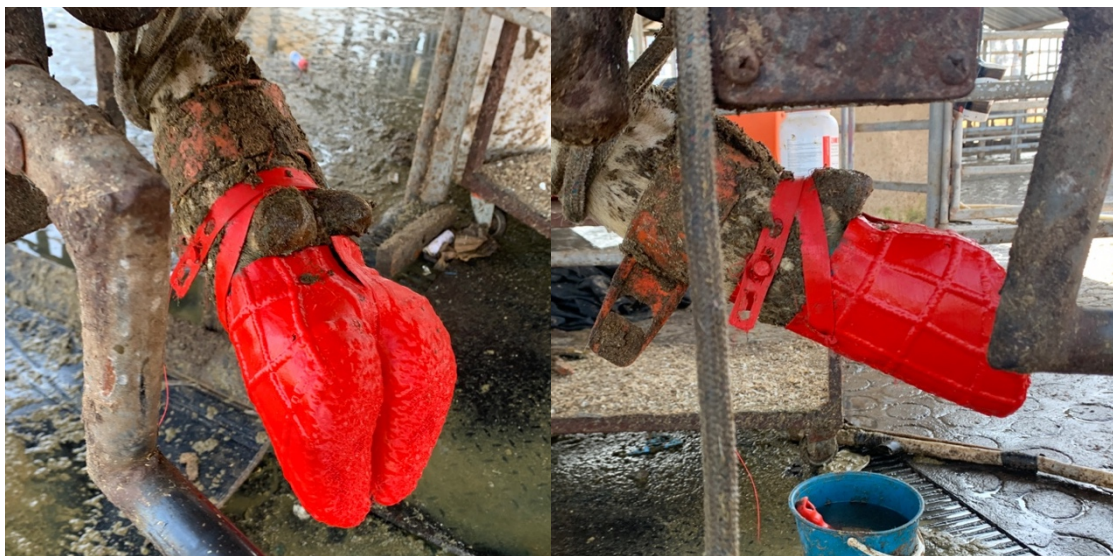
Moldura con refuerzo aplicada en vaca, con sujeción de amarre.

Figura 1: Primera Iteración de moldura aplicada en vaca.

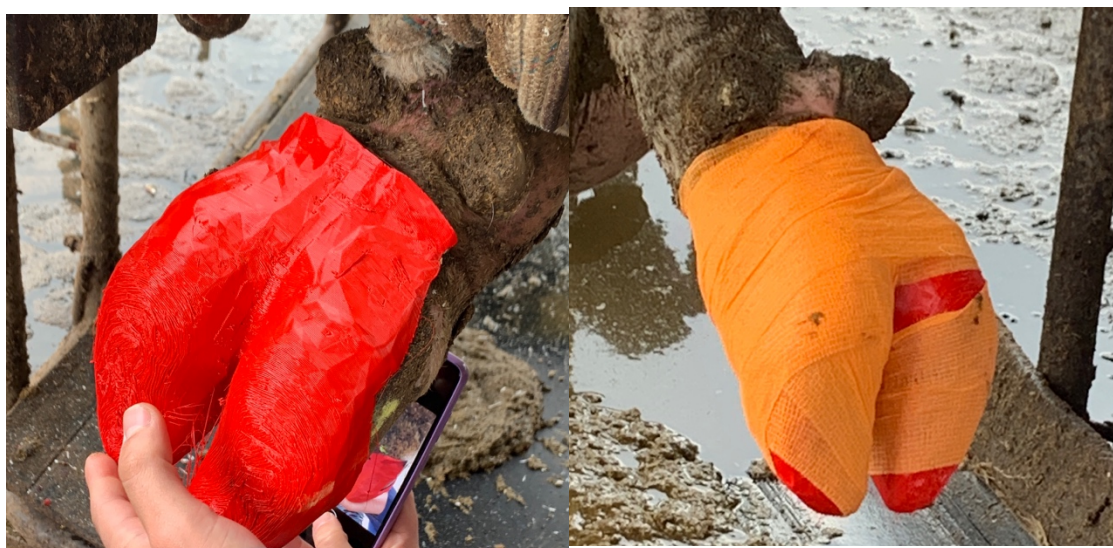
Moldura rebajada sin refuerzos con paredes más gruesas y menos flexible.

Figura 2: Segunda iteración aplicada con vendas coban.

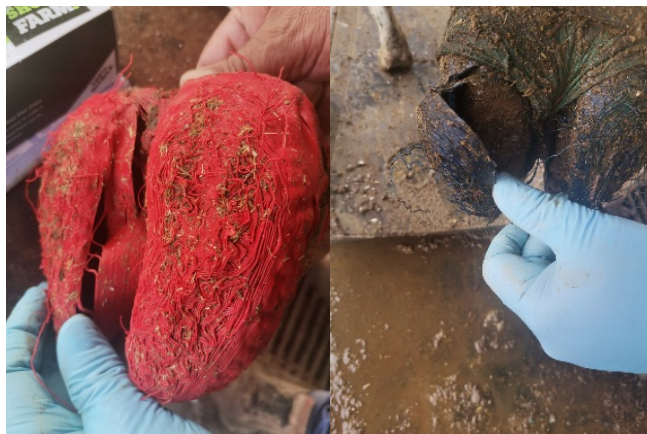
Evidencia de las áreas de ruptura de la molduras instaladas en las patas de vaca.

Figura 1. Molduras rotas por el interior de pesuñas.

| | <p>En primera instancia se logró un prototipo que se ajusta a las patas de las vacas, a lo largo del tiempo mientras se realizaban las pruebas en terreno, se comprobó que las molduras no eran lo suficientemente resistentes y se terminaban rompiendo.</p> |

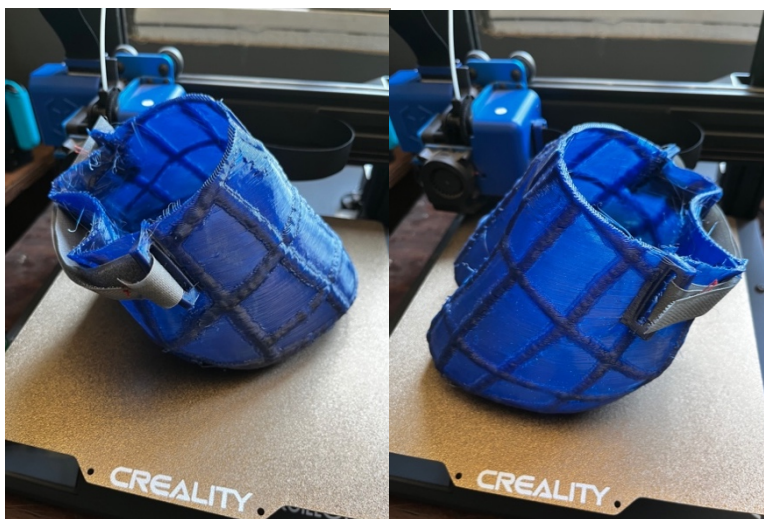
Ultimo prototipo de moldura con curva de presión, anclaje con velcro y refuerzo al interior de pesuñas.

Figura 2. Molduras impresas con mejores rescatadas del modelo anterior.

animales para evaluar la evolución de las lesiones con el uso del nuevo prototipo. Finalmente, se logró un diseño mejorado con una estructura más alta y refuerzos adicionales en la parte inferior, así como un sistema de anclaje con velcro que mejoró la resistencia y evitó su rotura.

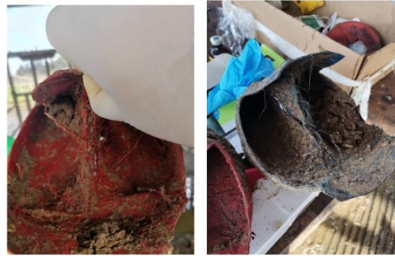
Las molduras son susceptibles de romperse (imágenes adjuntas).
