Informe Final
Obras Control de Cárcavas
Localidad de Rastrojo, Comuna de San Javier
Provincia de Linares, Región del Maule

Elaborado en el contexto del proyecto PYT-2017-0733 “Piloto de Innovación Territorial en Restauración Post-incendio, Región del Maule”

Obras Control de Cárcavas Localidad de Rastrojo

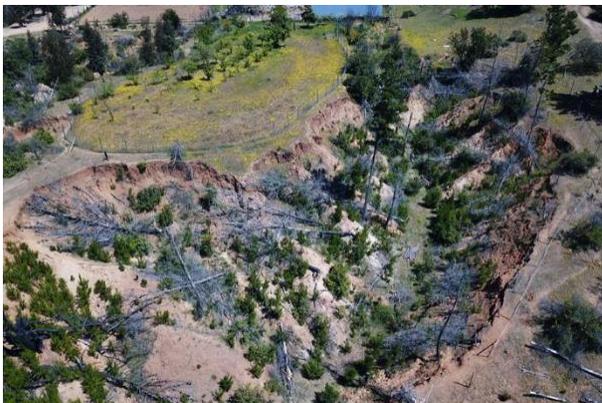
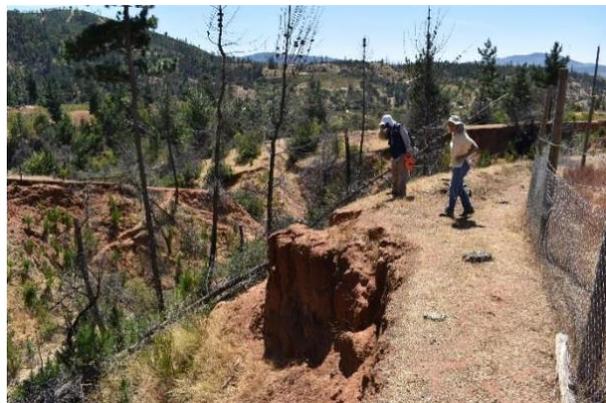
La primera cárcava seleccionada corresponde a la N°37 (de acuerdo a Informe Cárcavas Rastrojo), que se ubica en el límite sur-este de Rastrojo. Tiene una longitud aproximada de 105 metros, un perímetro de 0,31 hectáreas y una pendiente del 13%. Su altura máxima se encuentra a los 184 msnm y la mínima a los 160 msnm, por lo que su profundidad mayor es de 24 metros.

Foto 1. Vista aérea de cárcava N°37 con cobertura pinos. **Foto 2.** Vista parcial de ladera oriente de cárcava.

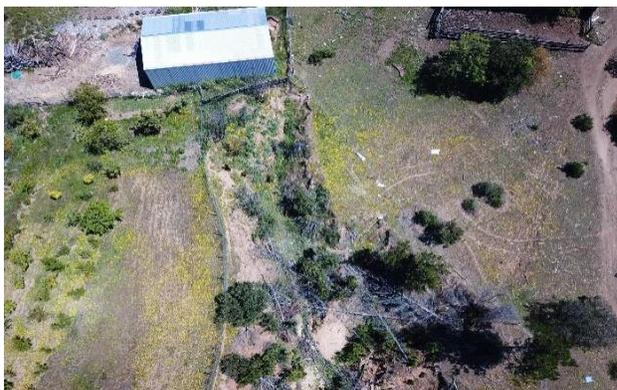
Como se indicó en el Informe Diagnóstico de Cárcavas de Rastrojos, el 43% de ellas se ubican a menos de 90 metros de una construcción humana. Desde la perspectiva del riesgo, la cabecera de la cárcava se inicia a menos de 100 metros del costado poniente de la vivienda de la familia Romero-Rojas y a sólo 5 metros de un galpón de almacenamiento (fotografías 3 y 4), por lo que, de seguir creciendo, implicaría un grave riesgo para la estabilidad de ambas construcciones.

Foto 3. Vista aérea de cárcava N°37, al fondo, Galpón.

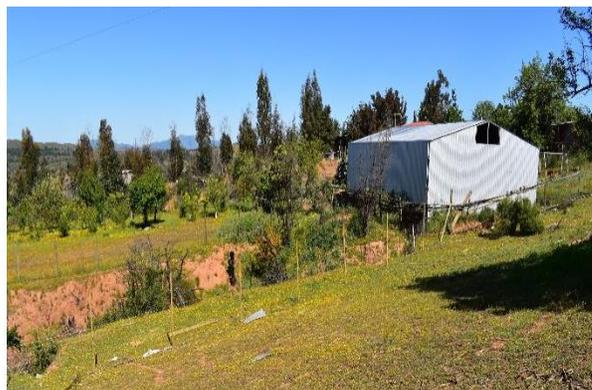
Foto 4. Vista lateral de cárcava y Galpón en su inicio.

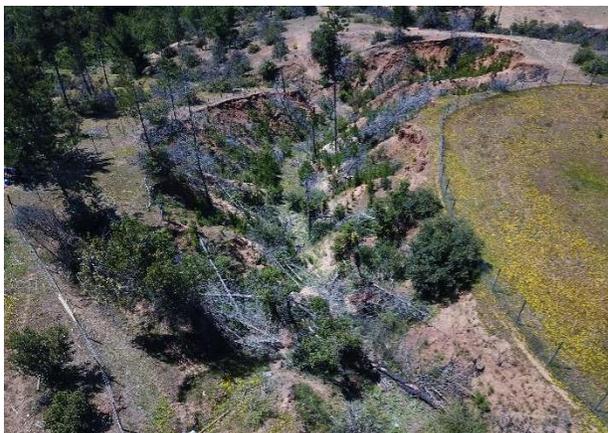
Foto 7. Vista cobertura desde zona de inicio de cárcava.

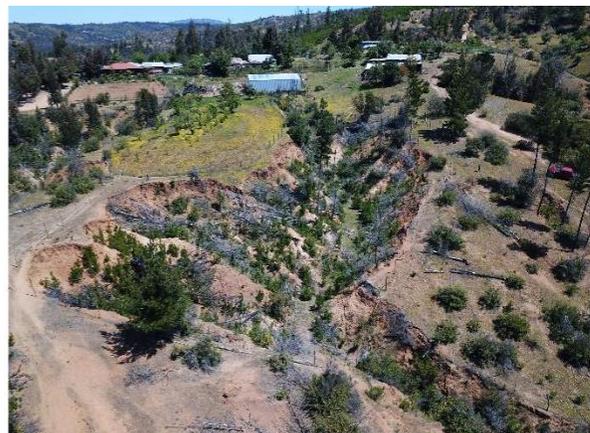
Foto 8. Vista cobertura desde zona de término cárcava

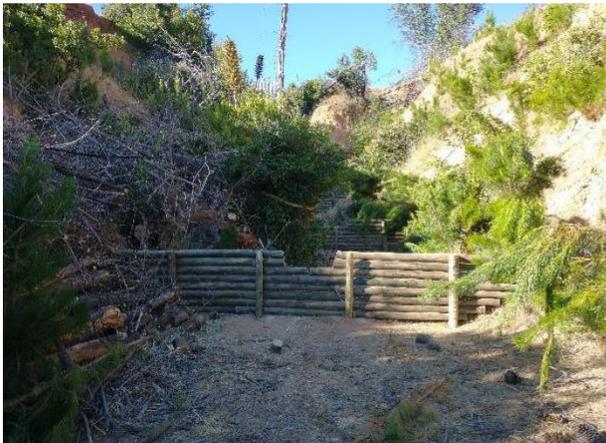
Foto 9. Vista frontal de dique en madera impregnada.

Se efectuó un análisis de las características de la cárcava, en término del porcentaje de pendiente, que alcanzó al 13%, longitud, de aprox. 107 metros, perímetro y altitud, que alcanzó 21 metros. De acuerdo a ello, se construyeron 12 diques en polines de pino impregnados de 3-4 pulgadas de ancho cada uno, con una altura de 90 cm. y postes verticales distanciados a 1 metro y enterrados a una profundidad de 0,4 metros. Los postes horizontales fueron clavados y amarrados con alambre galvanizado a los postes verticales, además de estar empotrados en sus extremos unos 20 cm. a ambos costados de ladera.

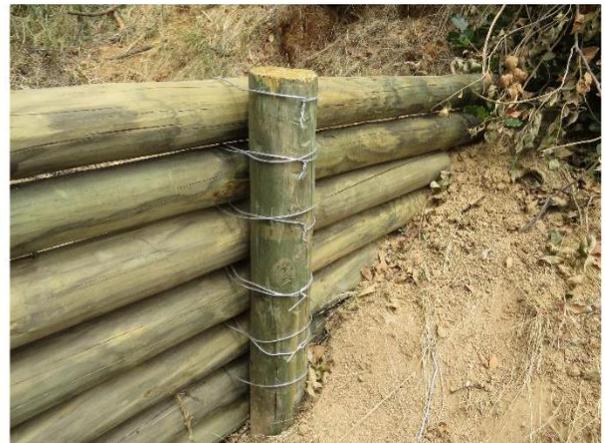
Foto 10. Amarras de alambre galvanizado.

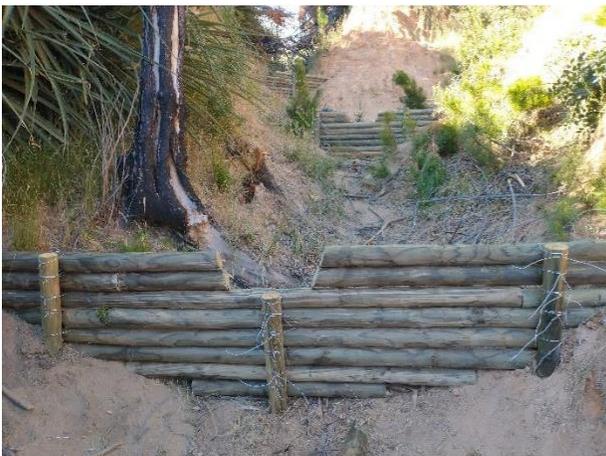
Foto 11. Dique visto frontalmente.

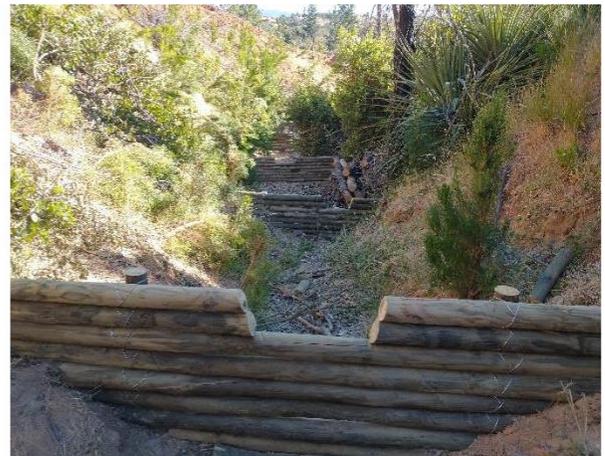
Foto 12. Vista posterior (parte trasera) de dique.

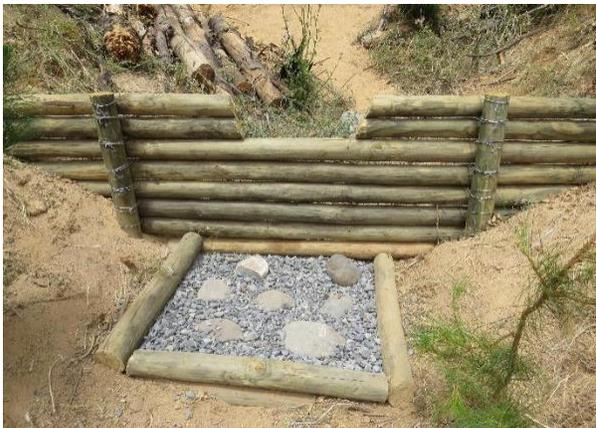
Foto 13. Primer plano de disipador y dique en madera.

Fueron construidos en madera de pino impregnada de 3-4 pulgadas y clavados y amarrados con alambre galvanizado, a la base anterior de los Diques de Madera. En su interior, se colocaron bolones y ripio para disminuir el poder erosivo de la caída de agua proveniente del dique durante el invierno y otorgar mayor estabilidad a la estructura.

Cada disipador fue enterrado entre 5-8 cm en el suelo, a los pies de cada dique, para dar estabilidad a la estructura, quedando la parte inferior del disipador, bajo o a nivel del suelo y la superior sobre éste.

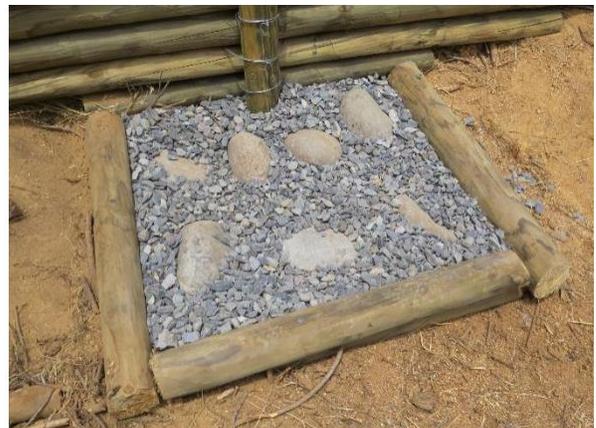
Foto 14. Disipador con ripio y bolones.

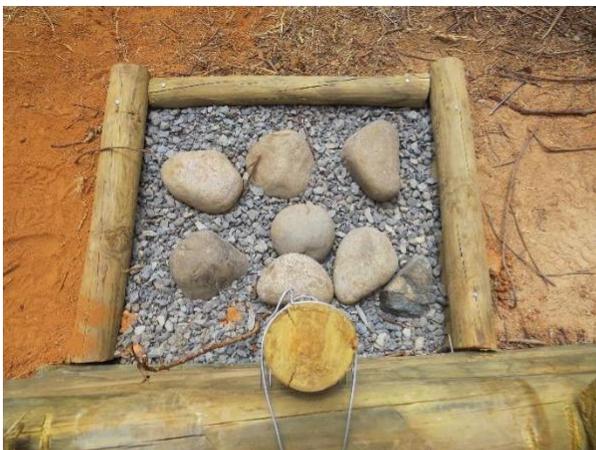
Foto 15. Disipador visto desde arriba con bolones y ripio.

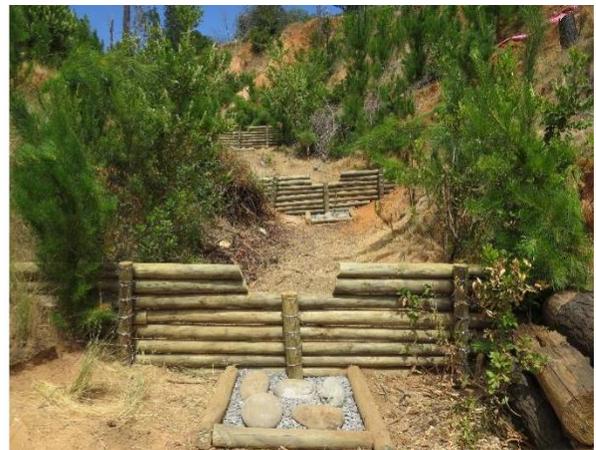
Foto 16. Vista frontal de disipadores y diques.

Esta obra se complementó con otros tratamientos para regulación de flujos de agua, como los Diques de Postes de Madera. El objetivo fue disponer de una estructura para evitar el socavamiento en cauces, al recibir los flujos hídricos provenientes de los Diques.

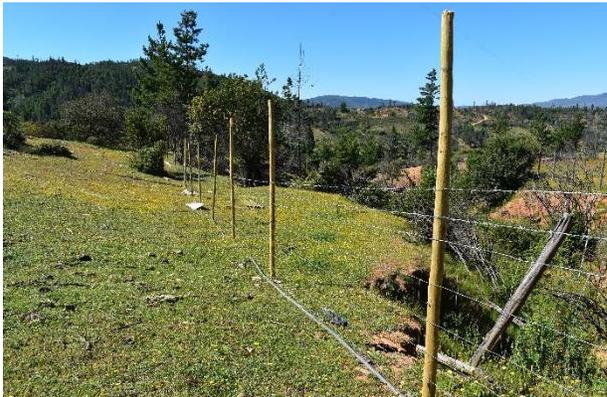
Foto 17. Vista de malla Ursus en perímetro de cárcava.

Se implementó un cercado en todo el perímetro de la cárcava que alcanzó los 290 metros de extensión, con una Malla Ursus de alambre galvanizado de 1,2 metros de altura y separación de 35 cm. entre cuadros. Se ubicó a una distancia media de entre 3 a 6 metros desde el borde de la cárcava hacia afuera. La malla fue clavada a polines impregnados de 3 pulgadas distanciados cada 3 metros. En su parte superior, lleva una hebra de alambre púa en todo su perímetro, para impedir el acceso de animales como cabras o corderos. Imágenes del cercado se aprecian en las fotografías siguientes.

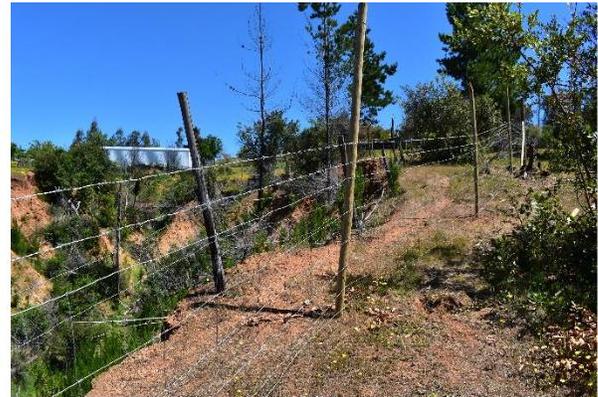
Foto 18. Cercado en un sector lateral de la cárcava.

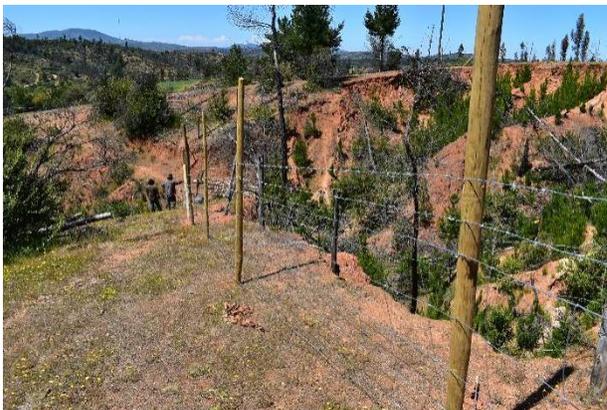
Foto 19. Malla Ursus en perímetro de cárcava.

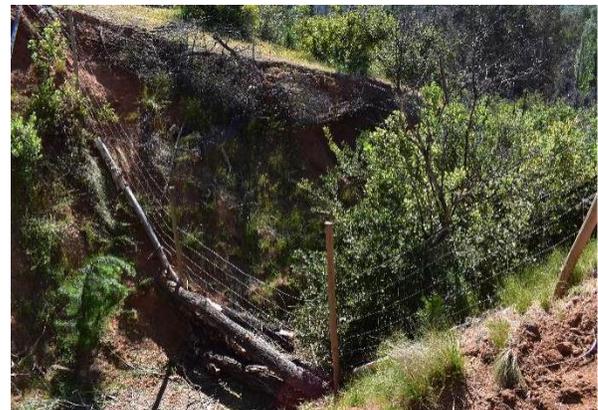
Foto 20. Cercado en sector bajo, refuerzo de troncos.

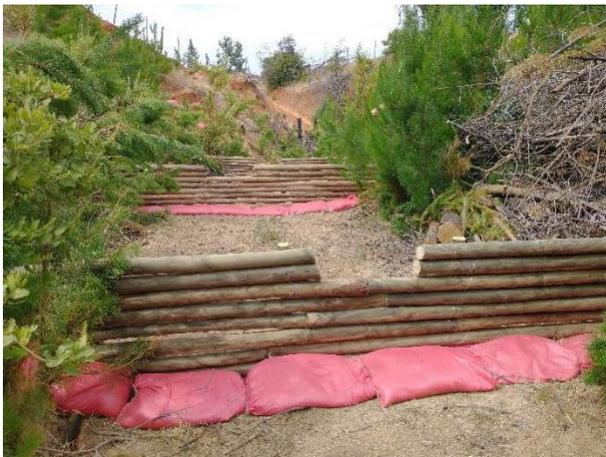
Foto 21. Sacos con tierra ubicados en base de diques.

Se instalaron sacos rellenos con tierra en la zona anterior de cada uno de los diques de contención, a objeto de disminuir la velocidad del flujo de agua que llega a la zona baja del dique para evitar el socavamiento de sus bases. Los sacos fueron colocados uno al lado del otro y a todo el ancho de cada uno de los diques. En algunos taludes laterales, también se instalaron sacos con tierra a objeto de disminuir el socavamiento del terreno descubierto de vegetación, disminuyendo el impacto de gotas de lluvia en sitios muy frágiles.

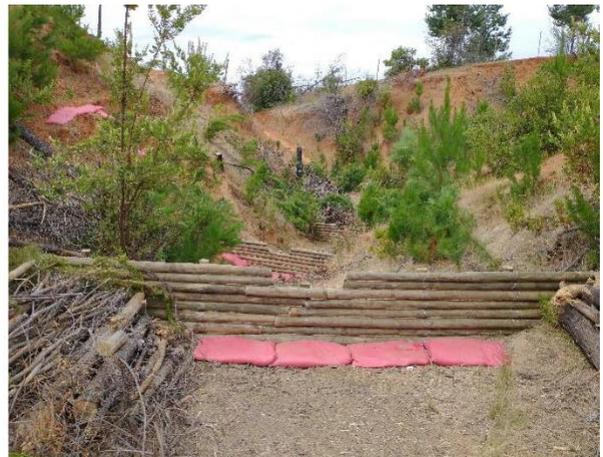
Foto 22. Dique con sacos de tierra en zona anterior.

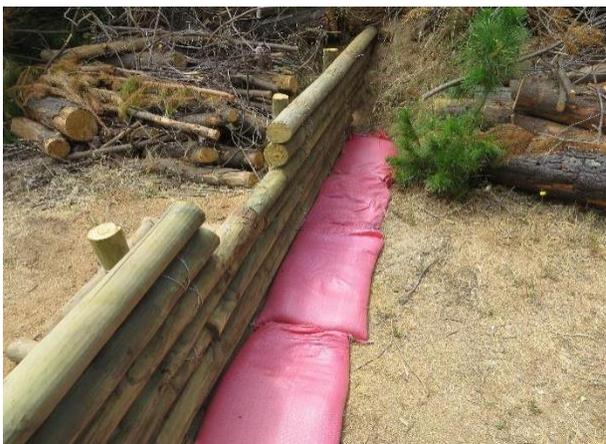
Foto 23. Primer plano de sacos con tierra en base diques.

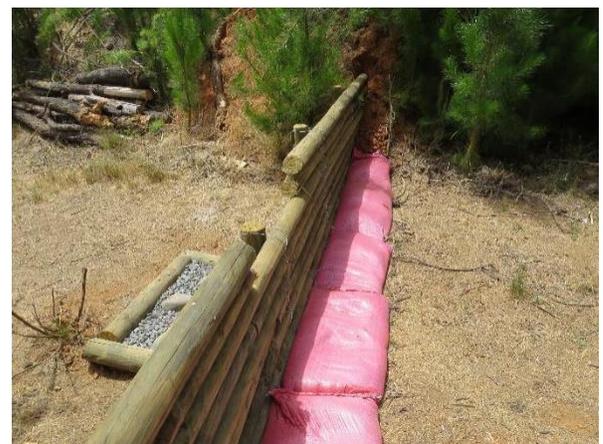
Foto 24. Dique con disipador y sacos en su base.

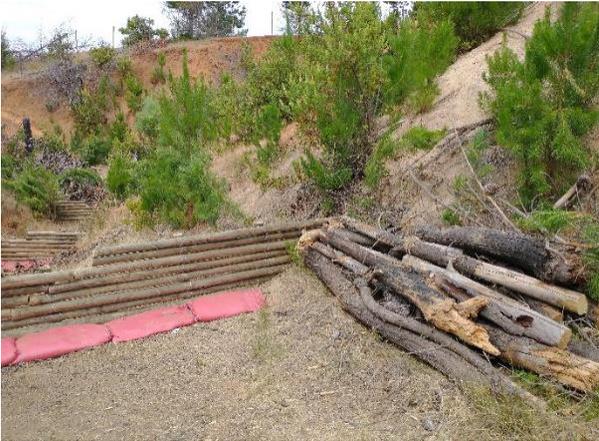
Foto 25. Primer plano de trocos trozados y apilados.

La cárcava fue afectada por el mega incendio de 2017, con quema de árboles adultos y juveniles de *Pinus radiata*, algunos de los cuales cayeron en el interior de la cárcava mientras otros permanecieron en pie en laderas y taludes. La mayoría de estos árboles fueron volteados, trozados con motosierra y los troncos y ramas dispuestos en los taludes o zonas bajas de ladera, para sujetar el suelo y oponer resistencia al flujo del agua en sitios de pendiente pronunciada.

Se procuró mantener los árboles trozados al interior de la cárcava, para evitar daño al suelo e incrementar la erosión por el arrastre de los árboles. Parte del trabajo y de sus resultados, se aprecian en las siguientes fotografías.

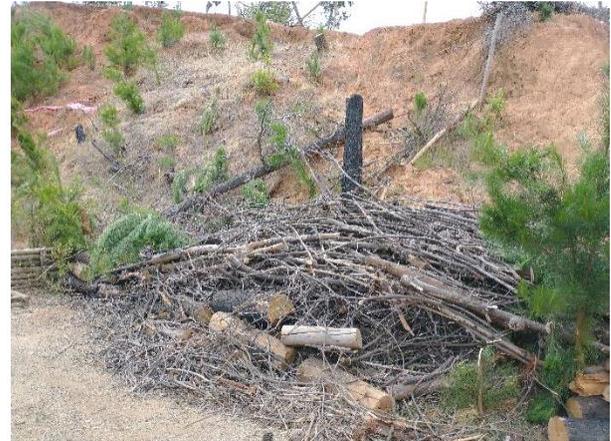
Foto 26. Apilamiento y disposición de madera en talud.

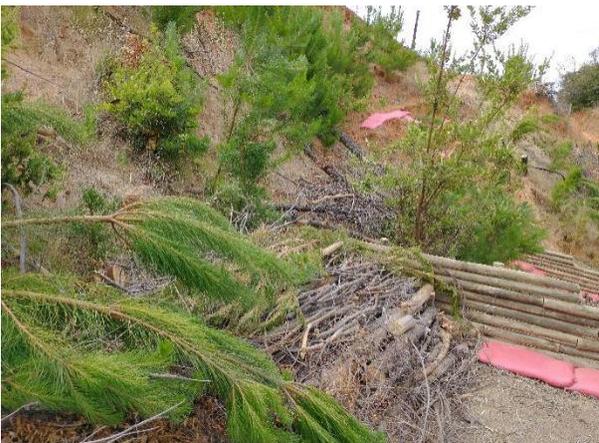
Foto 27. Pila de ramas al costado de dique.

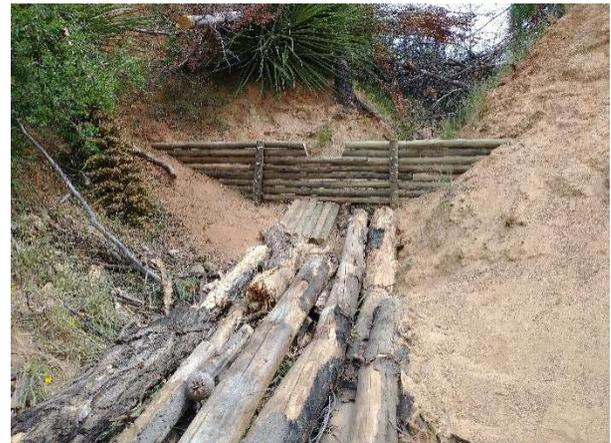
Foto 28. Pila de troncos a continuación de dique.

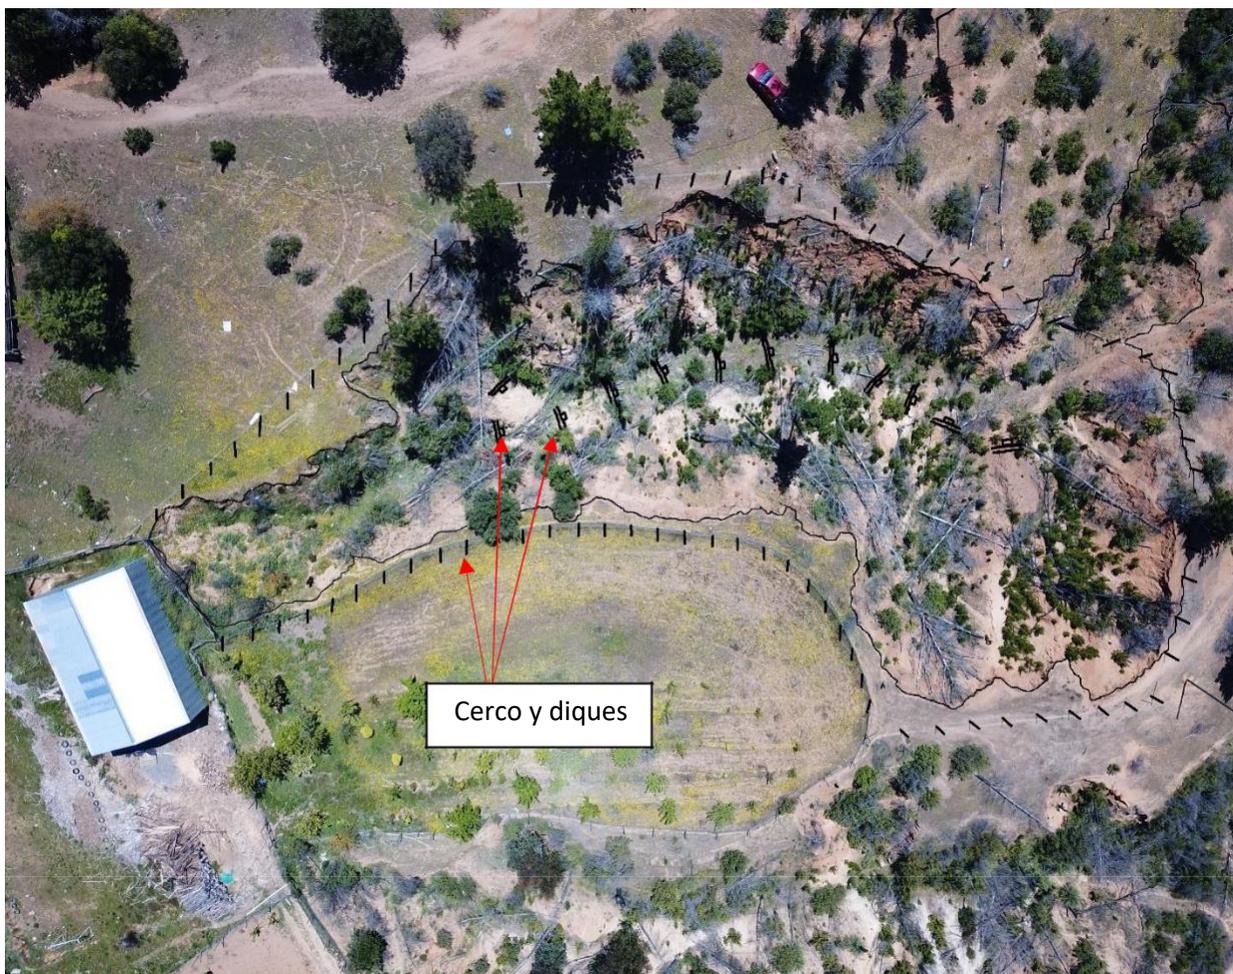
A continuación, se presenta una fotografía de Drone, en la que se esquematizaron a través de dibujos en color negro, las obras implementadas al interior y exterior de la Cárcava.

Foto 29. Demarcación (en color negro), de obras implementadas al interior de Cárcava. Se aprecia cercado perimetral (líneas cortas verticales) y diques de madera con disipadores (líneas negras horizontales). La ubicación es aproximada en base a datos GPS. La fotografía, es anterior al volteo, trozado y disposición de madera (troncos y ramas) de pinos muertos por incendio de 2017, los cuales se aprecian en la imagen de color gris.

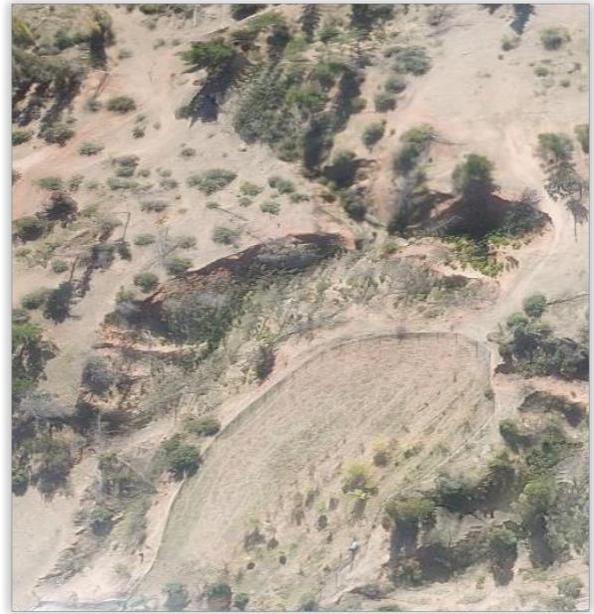
b) Imagen 3D de la cárcava

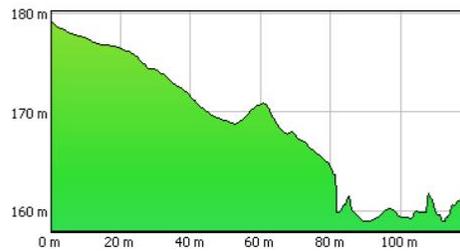
- Perímetro: 335 m.
- Área: 3.113 m²
- Mayor altitud del perímetro: 184 m.s.n.m
- Menor altitud del perímetro: 160 m.s.n.m

d) Perfil altitudinal del canal principal

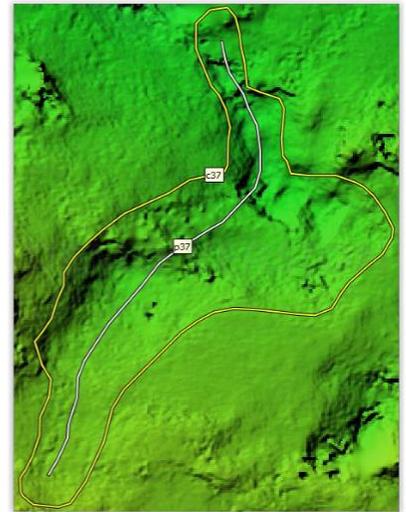
e) Modelo de elevación digital

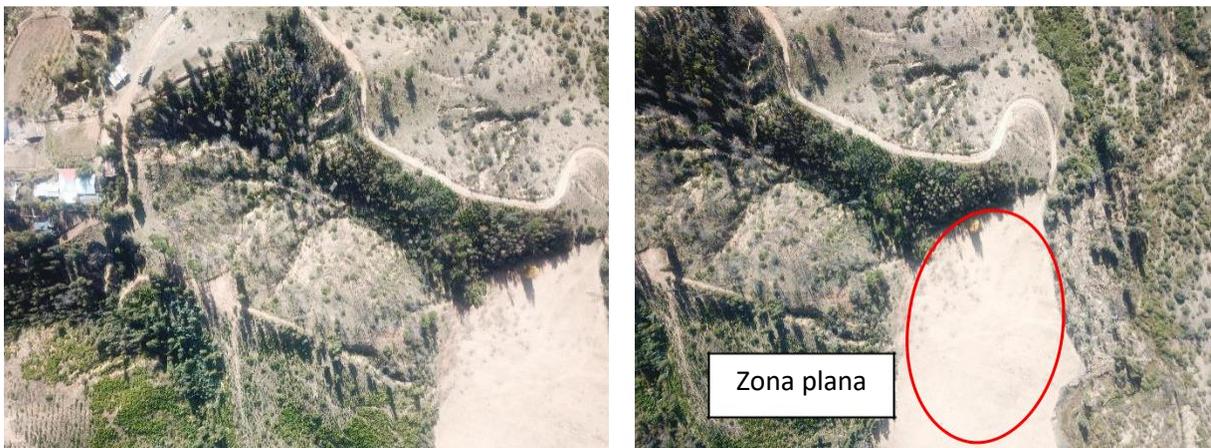
Esta cárcava tiene una longitud aproximada de 225 metros y se encuentra aislada de otras cárcavas cercanas, ya que se ubica en una zona de ladera pronunciada de exposición sur que drena en una dirección. Al costado sur de esta cárcava, se ubica otra ladera con menor cobertura vegetal que contiene otra cárcava, pero que se encuentra separada de ésta última. Como se aprecia en las fotografías aéreas siguientes, existe una zona abierta, desprovista completamente de vegetación y ubicada en posición baja y plana (costado inferior derecho de fotografía).

Foto 30. Vista aérea de cárcava N°36, con continuidad en dirección al sur-oriente, se aprecia zona abierta y plana.

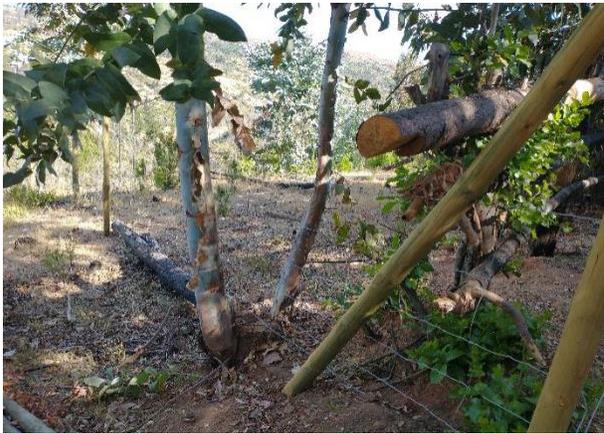
Foto 33. Vista de zona inicio cercado, parte alta cárcava.

Al igual que para la cárcava anterior, se implementó un cercado en el 85% del perímetro de la cárcava que alcanzó los 390 metros de extensión, con una Malla Ursus de alambre galvanizado de 1,2 metros de altura y separación de 35 cm. entre cuadros. La malla fue ubicada de entre 4 a 6 metros desde el borde de la cárcava hacia afuera y clavada a polines impregnados de 3 pulgadas distanciados cada 3 metros. En su parte superior, lleva una hebra de alambre púa en todo su perímetro, para impedir el acceso de animales como cabras o corderos.

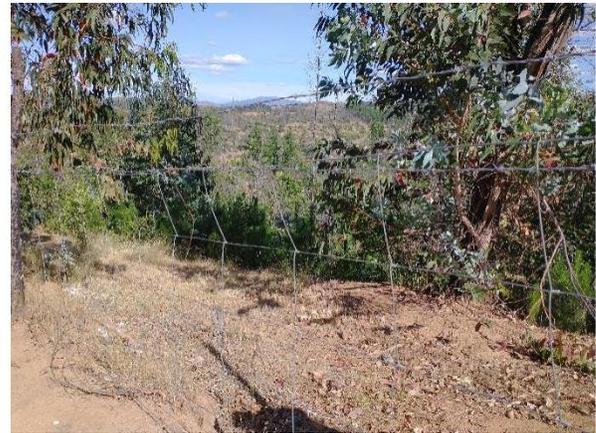
Foto 34. Primer plano de cercado con malla Ursus.

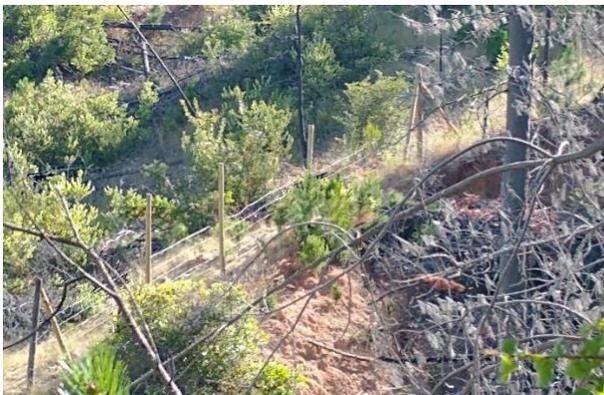
Foto 35. Cercado en zona media de cárcava, costado sur.

Debido a la pendiente pronunciada que en algunos sectores es mayor a 85%, en la zona media del costado sur de la cárcava no se instaló cercado en un tramo de 95 metros. Imágenes del cercado se aprecian en las fotografías siguientes.

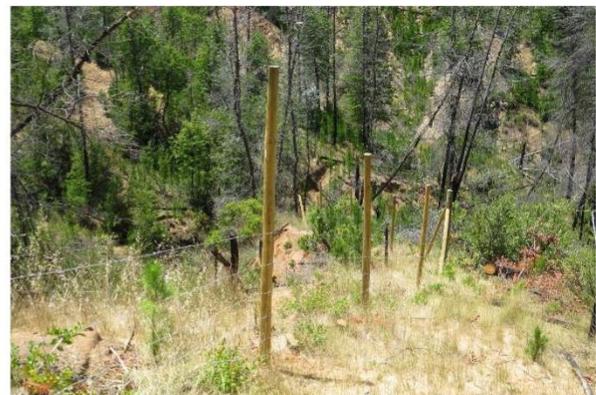
Foto 36. Vista de cercado hacia zona media de cárcava.

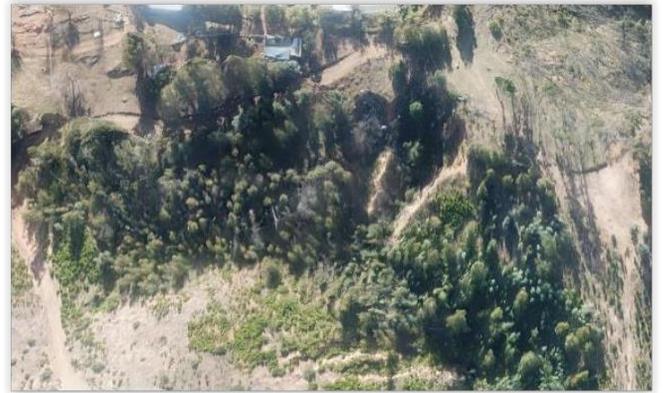
b) Imagen 3D de la cárcava

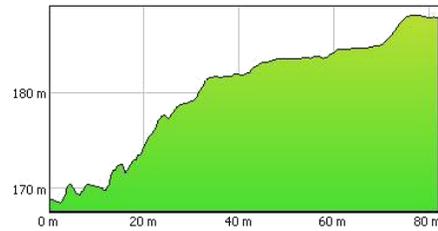
- Perímetro: 259 m.
- Área: 3.595 m²
- Mayor altitud perímetro: 194 m.s.n.m
- Menor altitud perímetro: 167 m.s.n.m

d) Perfil altitudinal del canal principal

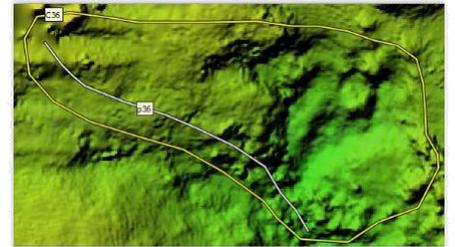
e) Modelo de elevación digital
