## INFORME TECNICO

# PLAN DE SUSTENTABILIDAD AMBIENTAL EN DOCE PREDIOS DEL PROGRAMA DE DESARROLLO AGROTURISTICO EN COMUNAS PRECORDILLERANAS DE LA REGION DE LA ARAUCANIA

MUNICIPALIDAD DE MELIPEUCO Y UNIVERSIDAD CATOLICA DE TEMUCO

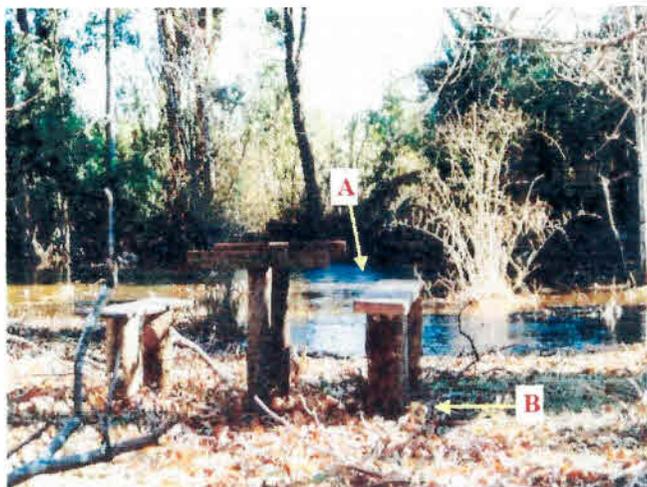
De acuerdo a su geología el predio se emplazaría sobre sedimentos fluvioglaciales, glaciolacustres, lacustres, fluviales de la era Cuaternaria. El área correspondería a una unidad de plataforma de sedimentación, la que se definiría como suavemente ondulada, con pendientes en el predio que no superan los 6°, esta presentaría áreas anegadizas producto de la composición de sus suelos, los cuales corresponden a Trumaos, que son ricos en materia orgánica en procesos de descomposición producto de la cantidad de oxígeno presente, situación por la cual estos no son aptos para algunas actividades turísticas, como zonas de picnic, ya que se anegan estacionalmente (Figura 2).

Figura 2: La letra A) indica como el predio se anega estacionalmente y la letra B) indica que esta corresponde a la zona de picnic.

Fundo San Pablo	Cunco	Requiere USB. El área propuesta para picnic es inestable, por lo que sugiere construir canales de infiltración que eviten el anegamiento del sector. En lo posible analizar la factibilidad de otro emplazamiento.
Rayen Co	Vilcún	Requiere USB. Se sugiere proteger los escarpes con matorral bajo denso y arbustivo con el objeto de proporcionarle estabilidad al terreno.
Quincho Llaima	Vilcún	Requiere USB. Se sugiere remover y limpiar los antiguos pozos negros, que están cercanos al estero que atraviesa la propiedad.
Parcela 12 El Mirador	Vilcún	Requiere USB. Se sugiere la construcción de celdas para la selección de residuos, cambiar la ubicación del baño, limpiar el sector y no descargar residuos de la lechería hacia el curso de agua.
Weche Ruka	Padre Las Casas	Requiere USB. Se sugiere revisar la construcción de la ruka, debido a que la madera está al descubierto y ello no es lo propio de a construcción tradicional. Además de sugiere la producción de compost y reforestar con especies nativas.

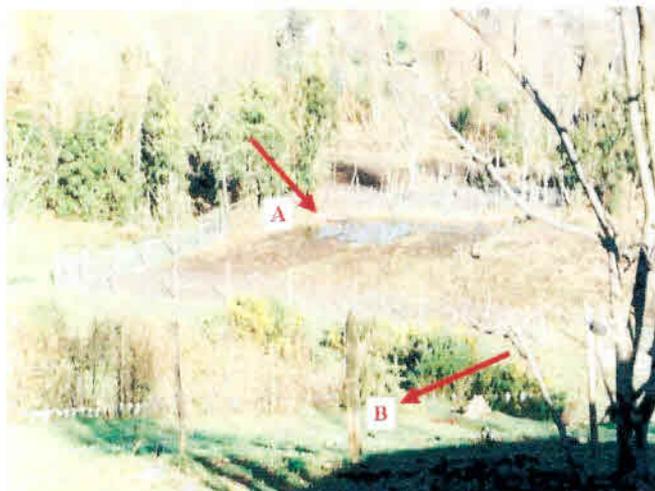
plataforma moderadamente ondulada, en algunos sectores bajos es posible distinguir sectores anegadizos estacionalmente, los suelos de este sector son de textura franco arcillosa, en cuanto a la pendiente la ruka se emplaza en un área prácticamente plana, sin embargo, deslinda con una ladera de 15° de pendiente desprotegida de vegetación (Figura 3).

Figura 3: Esta muestra en la letra A) sectores anegadizos y en la letra B) el lugar donde se arrojan los desechos domiciliarios actualmente.

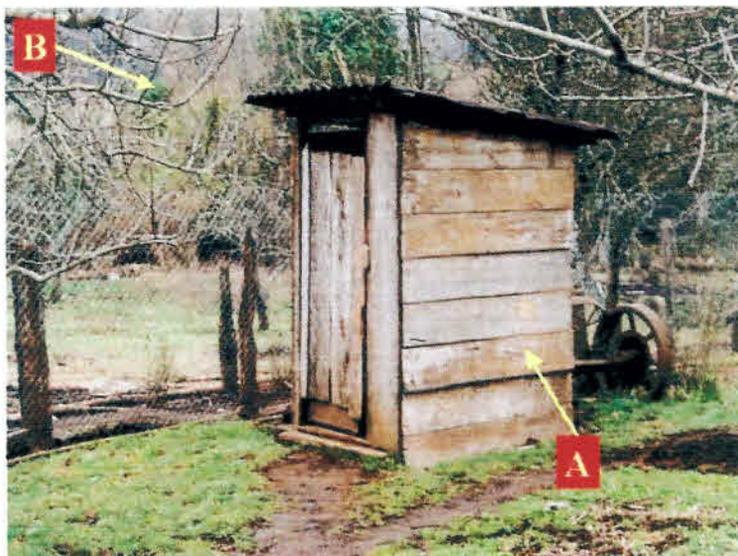
Actualmente no existen instalaciones sanitarias adecuadas, ya que sólo cuentan con un pozo negro ubicado fuera de la vivienda aledaña a un estero (Figura 4). Sin embargo, el proyecto plantea la construcción de servicios higiénicos adecuados al interior de la vivienda. Otro problema lo representa la eliminación de desechos en lugares inapropiados (Figura 5).

Figura 4: Las letras señalan lo siguiente, la A) indica el baño actualmente en uso y la B) la posición por donde pasa el estero.

- Construcción de baños con unidad básica de tratamiento UBS, estas tienen un sistema de reactores biológicos y aeróbicos. El uso continuado de la fosa séptica y aún más los pozos negros generan en el suelo una degradación de sus componentes debido a que los estratos de suelo actúan como un reactor biológico natural y, al ubicarse los baños, en sectores cercanos a cursos fluviales y áreas anegadizas y topográficamente bajas, es alta la probabilidad de escurrimiento de desechos hacia el recurso agua.
- Construcción de celdas para seleccionar el tipo de residuos, tanto domiciliarios como los generados por las actividades productivas y evaluar la alternativa de incorporar la producción de compost. Al respecto, las celdas deben construirse a más de 30 m de las casas, cabañas o áreas de esparcimiento turístico.

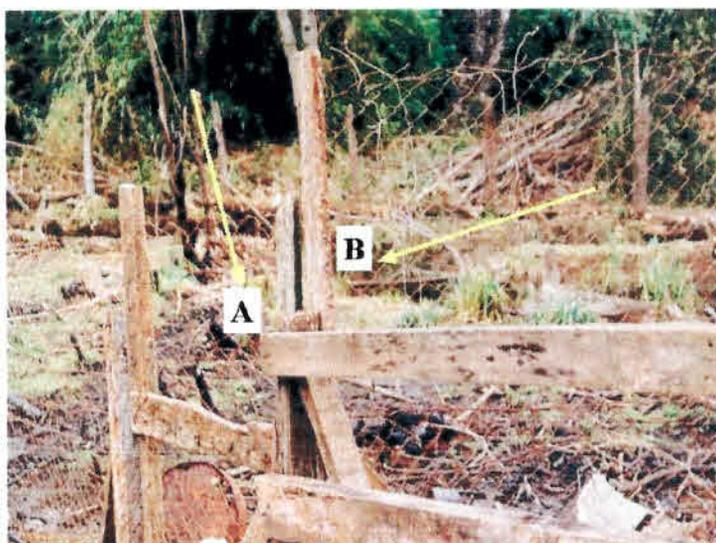
Figura 5: La letra A) muestra desechos arrojados desordenadamente y la letra B) por donde pasa el curso de agua.

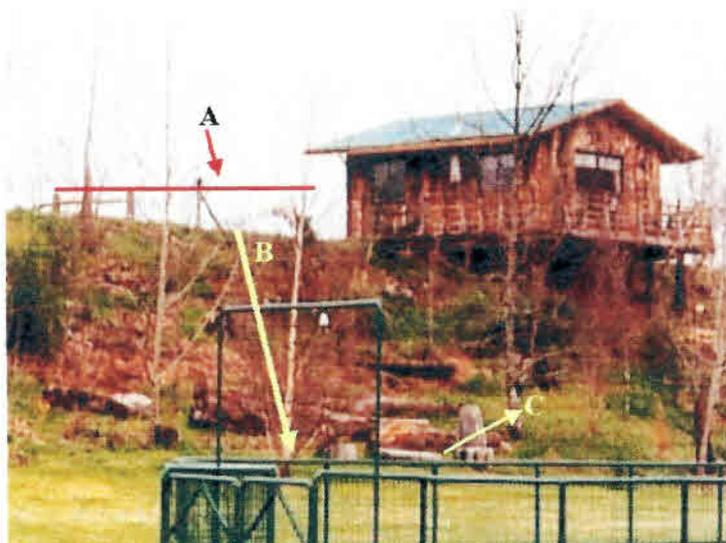
De acuerdo a la geología del sector éste se emplaza sobre sedimentos fluvio-glaciales, glaciolacustres, lacustres, fluviales de edad cauaténaria. La unidad geomorfológica descrita para estos sectores corresponde a terrazas de formación fluvial (inferior y media), seguida de una plataforma de erosión suavemente ondulada, el río que pasa por el sector corresponde al Quepe. Además, presenta descubiertos los escarpes que separan las terrazas, lo que sumado a que las cabañas fueron construidas al borde de éstos podría potencialmente generar procesos de remoción en masa, los que constituyen un riesgo vital para la permanencia del proyecto. Respecto al suelo este corresponde a franco limoso con abundante presencia de clastos en la terraza inferior. (Figura 6).

Figura 6: La letra A) señala la unidad de terraza, la letra B) indica la pendiente del escarpe correspondiente a 30° y la letra c) muestra la escasa vegetación que protege el sector.

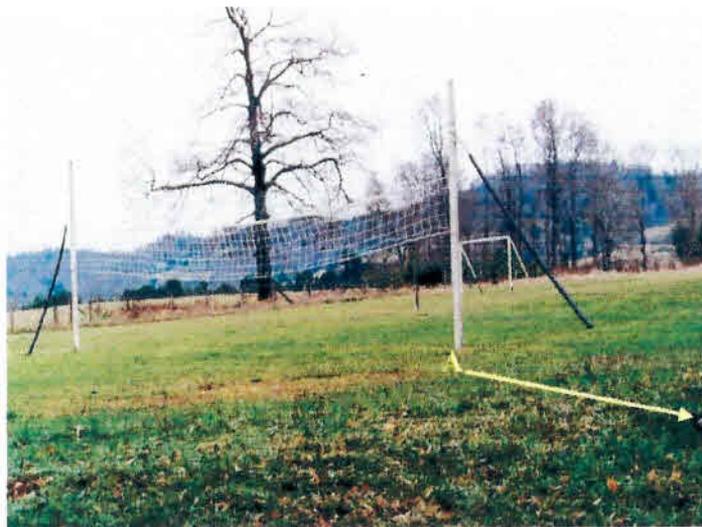
Los residuos domiciliarios son recogidos dos veces a la semana (martes y jueves) por camiones municipales. Además, posee tres fosas sépticas para las cuales la municipalidad facilita sus camiones para las tareas de limpieza. Por otra parte, al costado de la cancha de fútbol se encuentran dos baños los cuales tienen pozos negros que se encuentran a muy poca distancia del curso de agua (no más de seis m) (Figura 7).

Figura 7: La letra A) señala la posición donde se encuentran dos pozos negros a no más de seis metros de un estero.

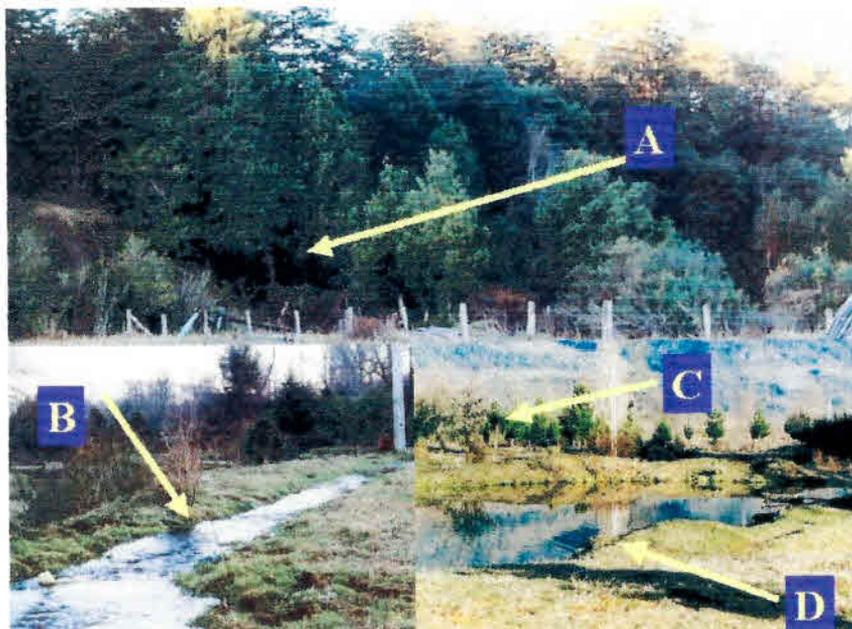
En el renoval de bosque nativo (Figura 8) encontramos especies de coihues, lleuque, ciprés de la cordillera, etc., todas especies representativas del renoval de bosque nativo. También se debe mencionar que existen algunas plantaciones de pino la que le hacen perder belleza al sector, por otra parte, encontramos una quinta de árboles frutales como: manzanos, cerezos, membrillos y duraznos.

Figura 8: La Letra A) bosque nativo, B) curso de agua conducido hacia piscina, C) plantaciones de pino y D) piscina natural
