## INFORME TECNICO FINAL

<b>Nombre del proyecto</b>	Unidad de producción hortofrutícola para Gastronomía con Identidad Mapuche Lafquenche del Lago Budi.
<b>Código del proyecto</b>	PYT-2020-0485
<b>Informe final</b>	4
<b>Período informado</b> (considerar todo el período de ejecución)	desde el 01,12, 2020 hasta el 31,12,2021
<b>Fecha de entrega</b>	14,01,2022.

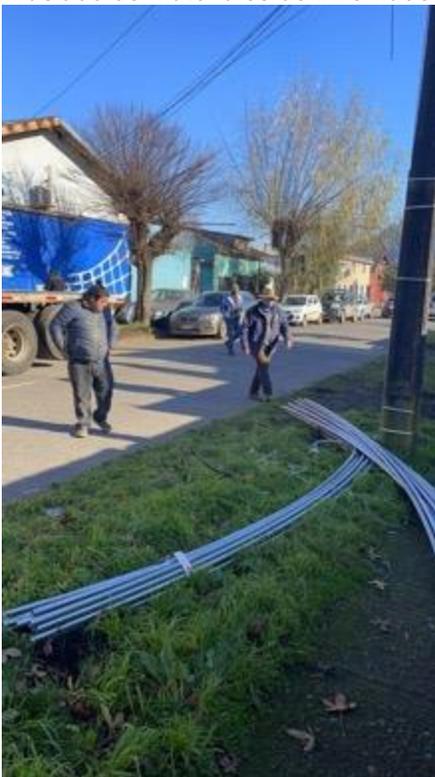
Traslado de materiales de invernadero desde Protekta Temuco al Lago Budi.

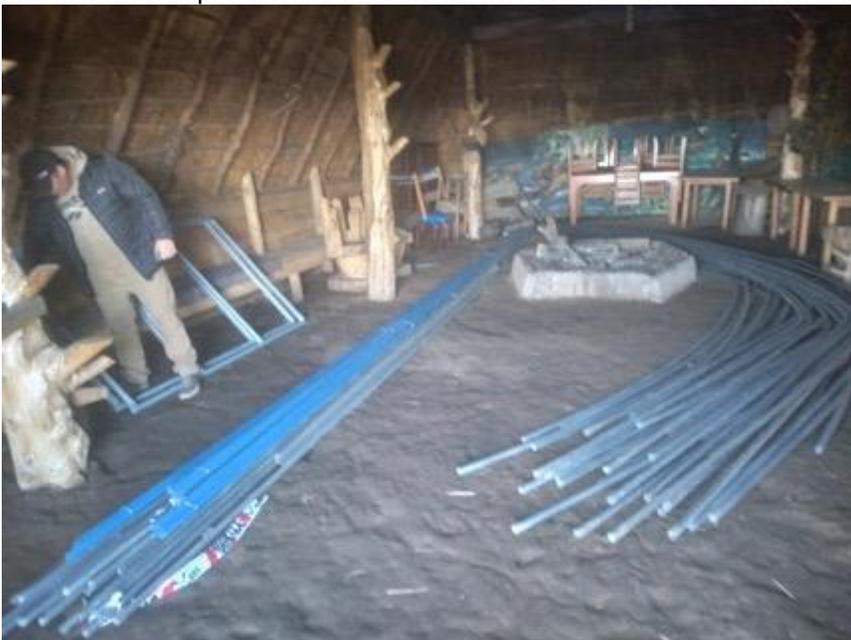
Materiales en dependencias del beneficiario. Traslados en camión rampla. 10mt largo.

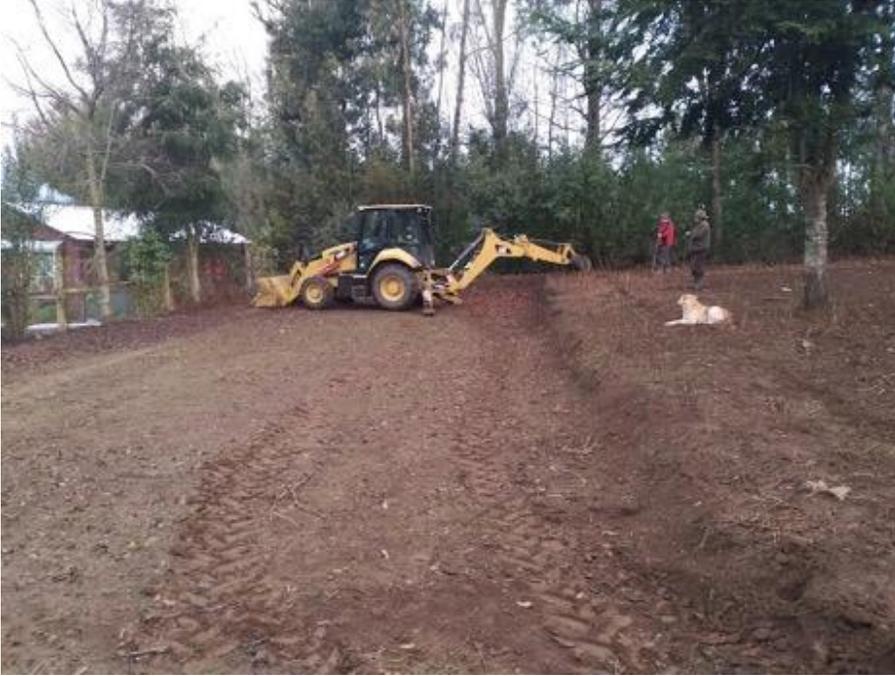
Trabajo de readecuación de superficie. Aumenta 2 mt el ancho. Dejando superficie de 11x25 mt<sup>2</sup>. A cargo de empresa constructora.

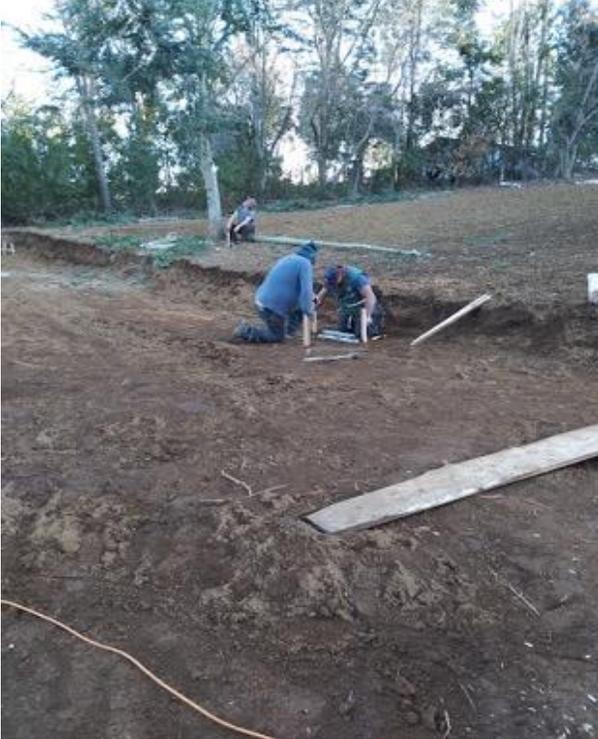
Imagen muestra procedimiento de cuadrado de superficie para habilitación de invernadero.

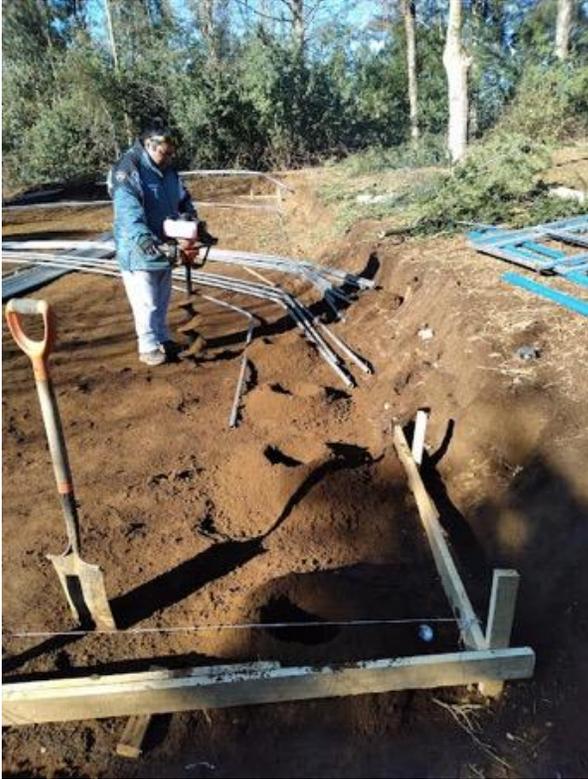
Imagen muestra trabajos de perforación de suelo para fijar los arcos metálicos.

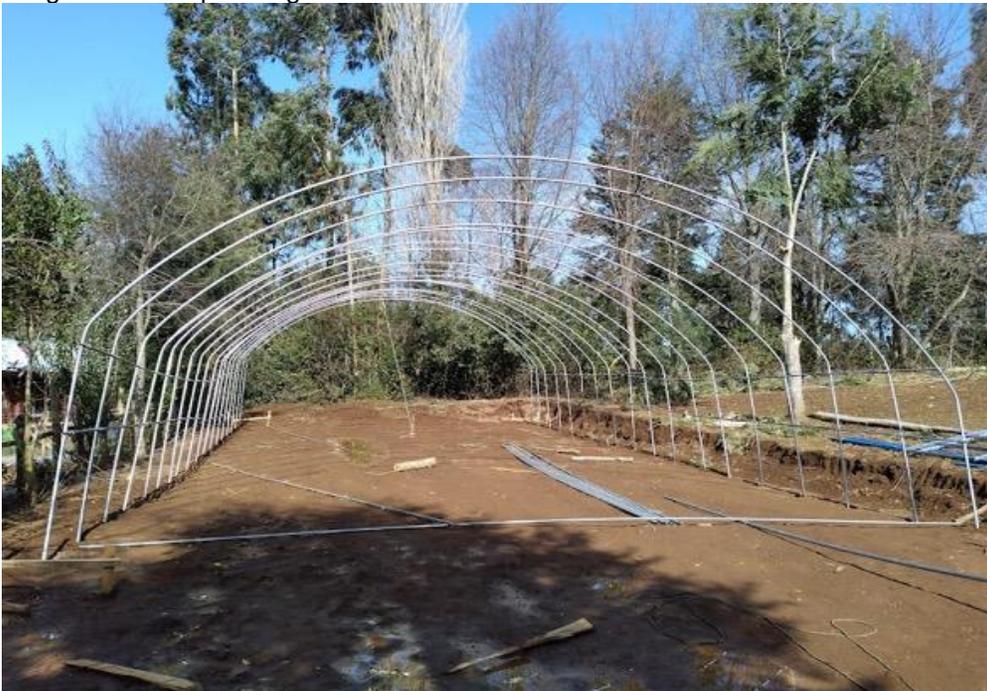
Imagen muestra pilares galvanizados levantados.

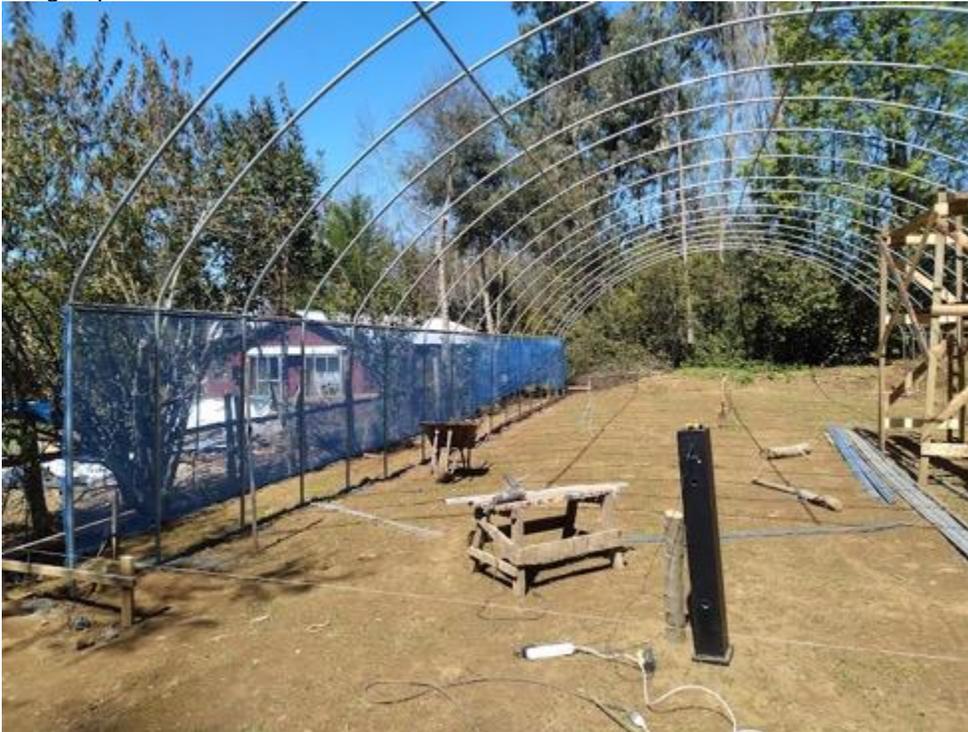
Imagen panorámica interior muestra malla anti-afidos en las evntanas.

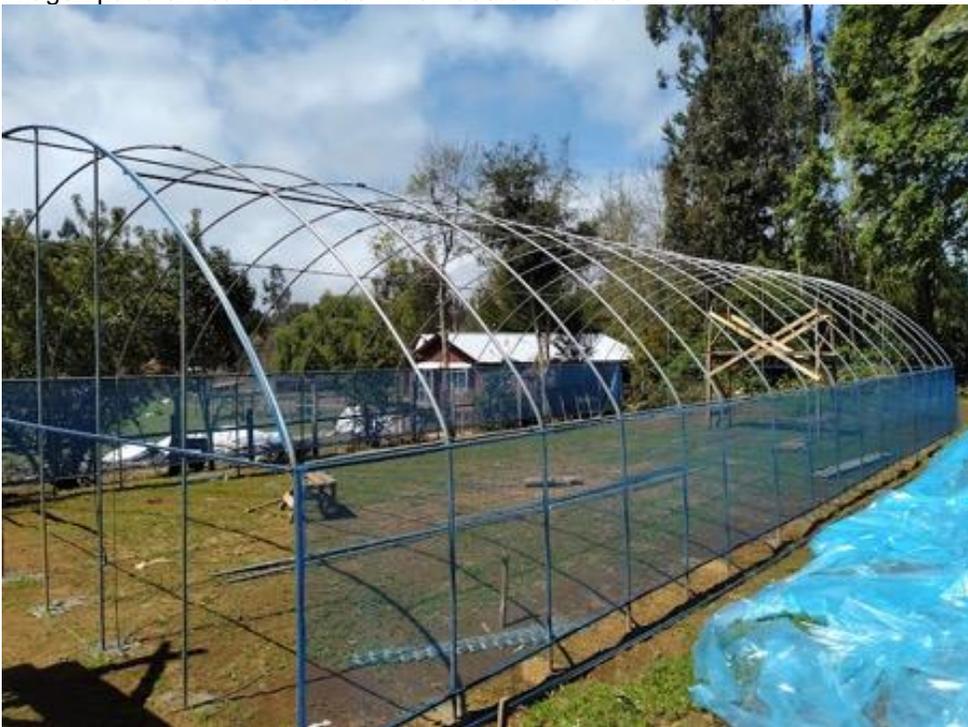
Imagen panorámica exterior del invernadero instalado

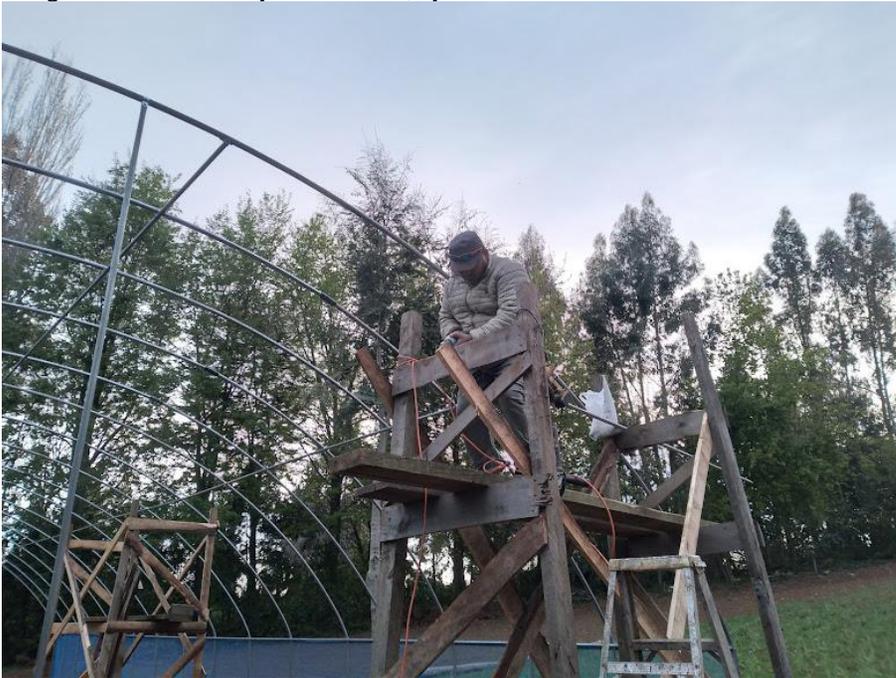
Imagen muestra trabajos en altura, fijación de tirantes.

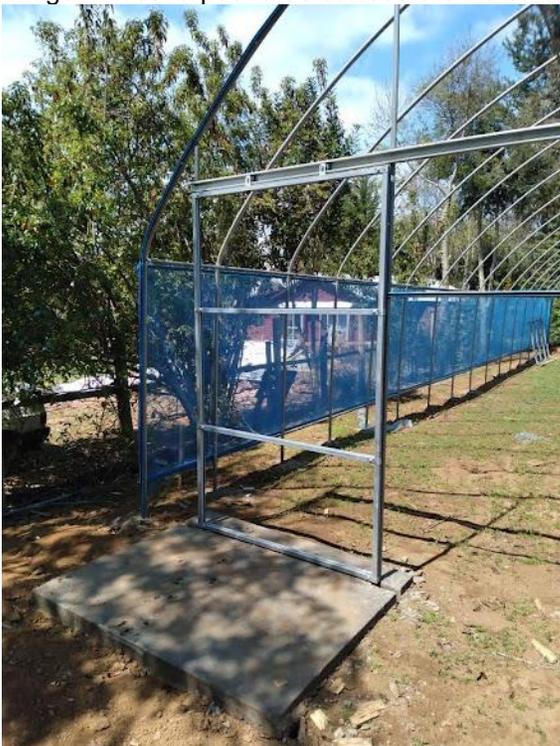
Imagen muestra puerta de corredera en la cara frontal

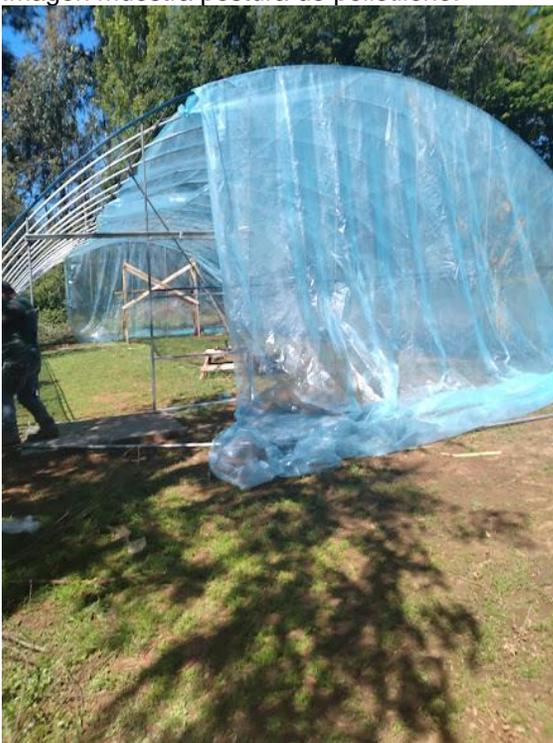
Imagen muestra postura de polietileno.

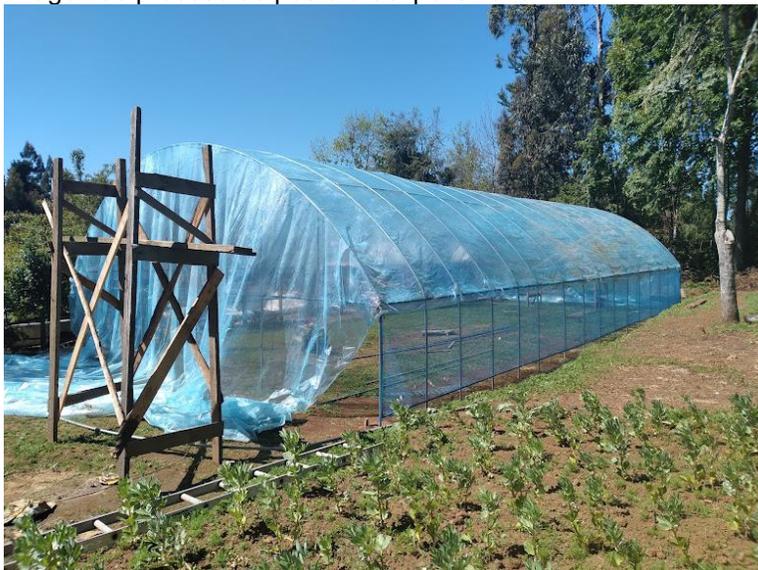
Imagen de proceso de postura del polietileno.

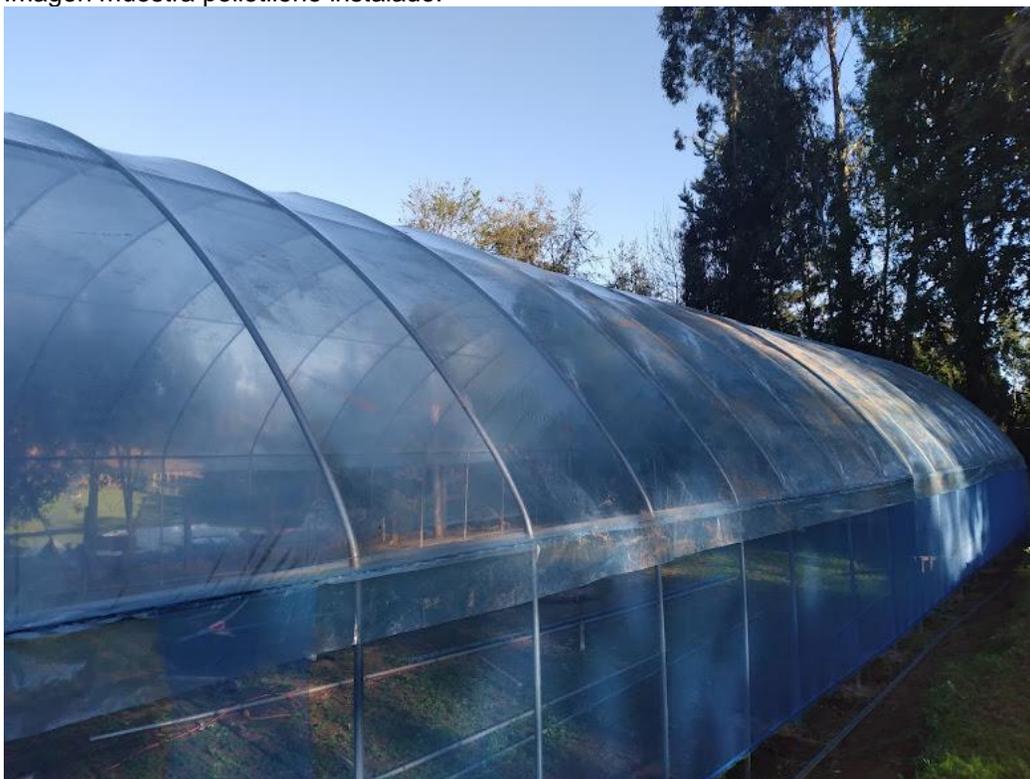
Imagen muestra polietileno instalado.

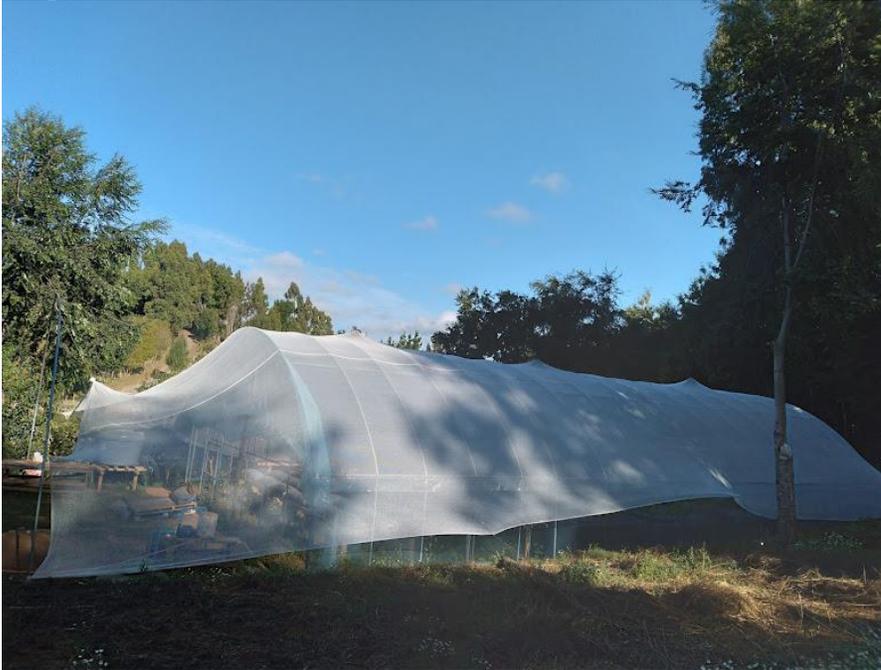
Imagen muestra invernadero actual, con malla Rachel de 50%.

De todas formas se adquirió un segundo rollo de malla rachel blanca, para instalarla al

interior del invernadero para ayudar a bajar unos 4 a 5 grados, como también se abrió toda la parte frontal del invernadero y parte de la pared trasera y así dar mayor ventilación. Esta serán reinstaladas entre marzo y abril, donde las temperaturas bajan y se estarían plantados las primera hortalizas y plantas de frutillas de la temporada 2022.

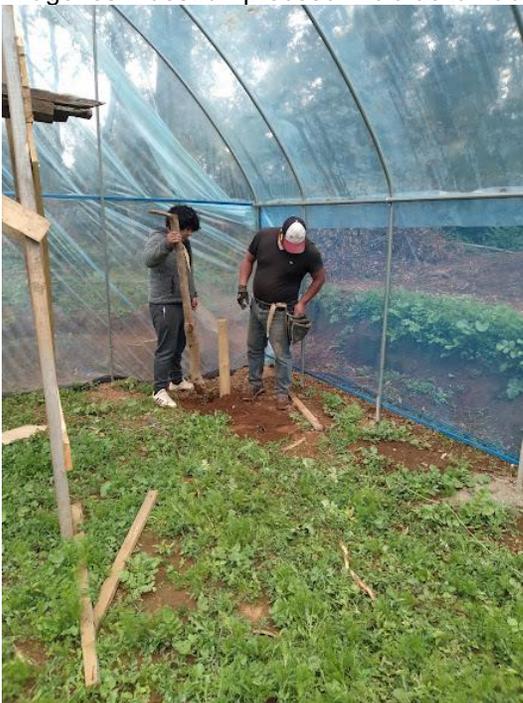
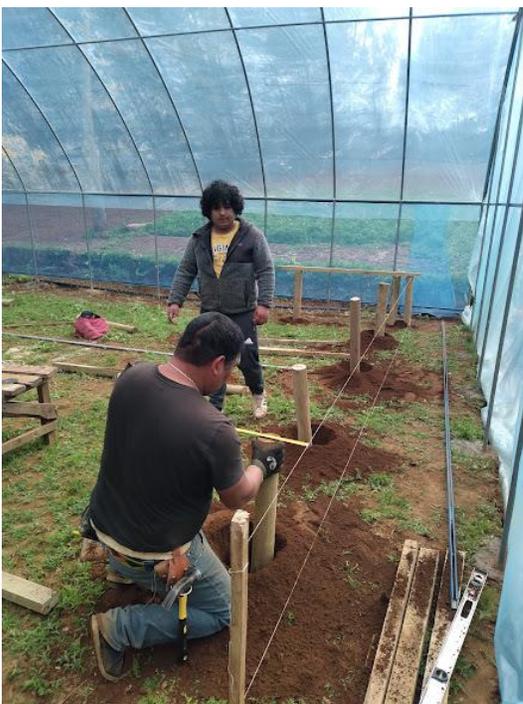
Imágenes muestran proceso inicio de la habilitación del sistema NFT.

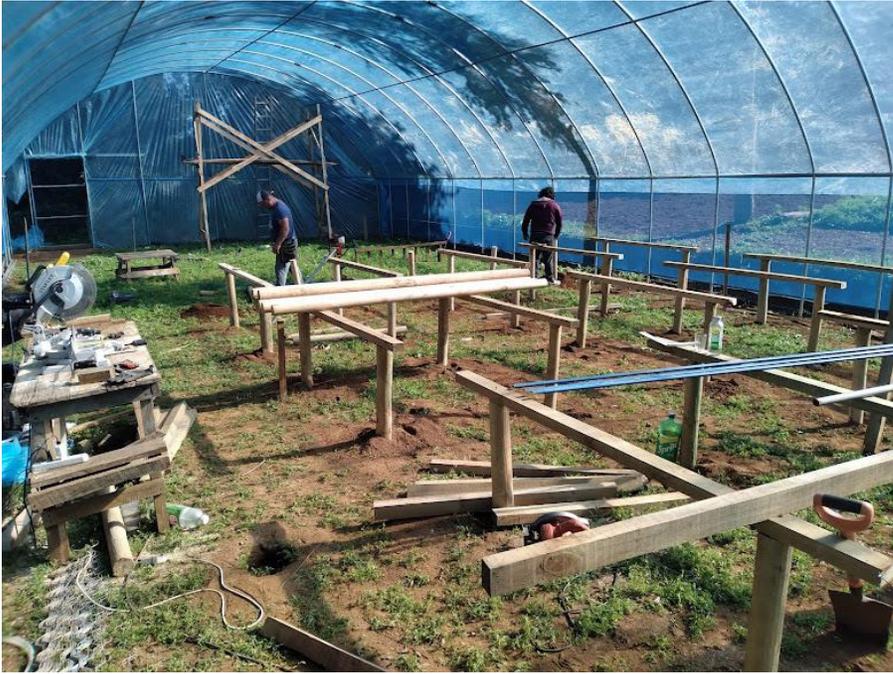
Imagen muestra marcos de soporte del sistema NFT.

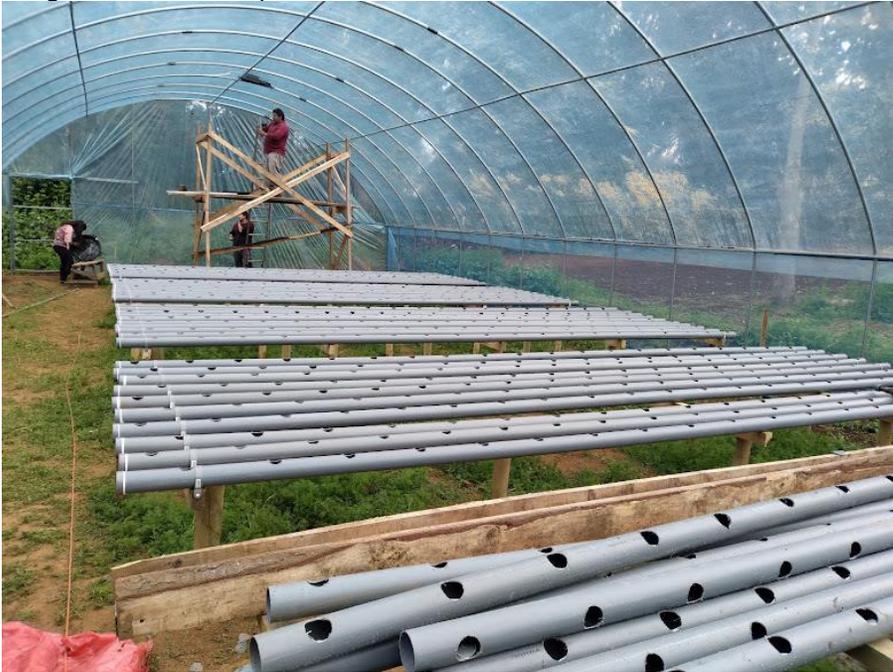
Imagen muestra tubos para NFT instalados.

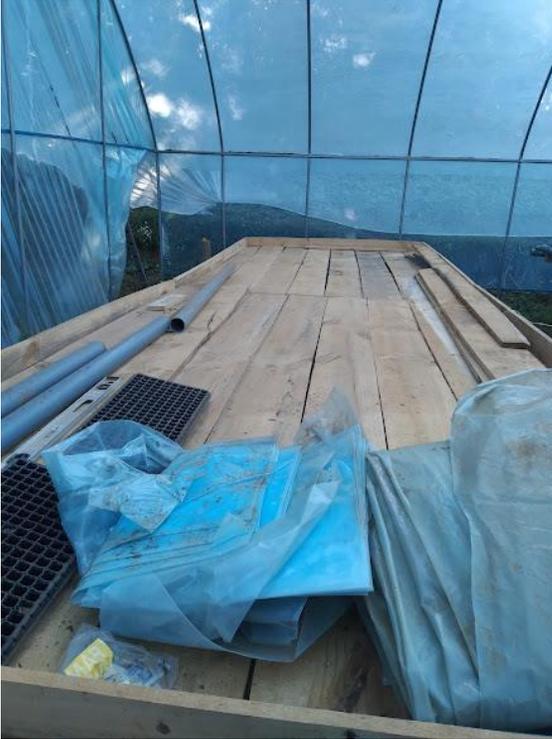
Imagen muestra mesa para raíz flotante en habilitación.

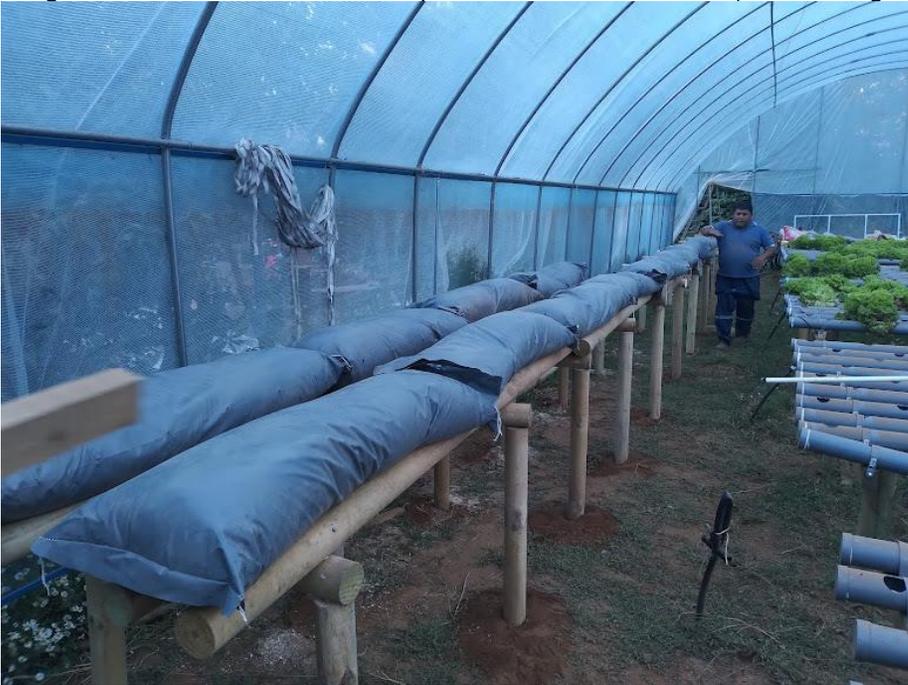
Imagen muestra sistema semi hidropónico slab en habilitación(don Domingo ejecutando labores).

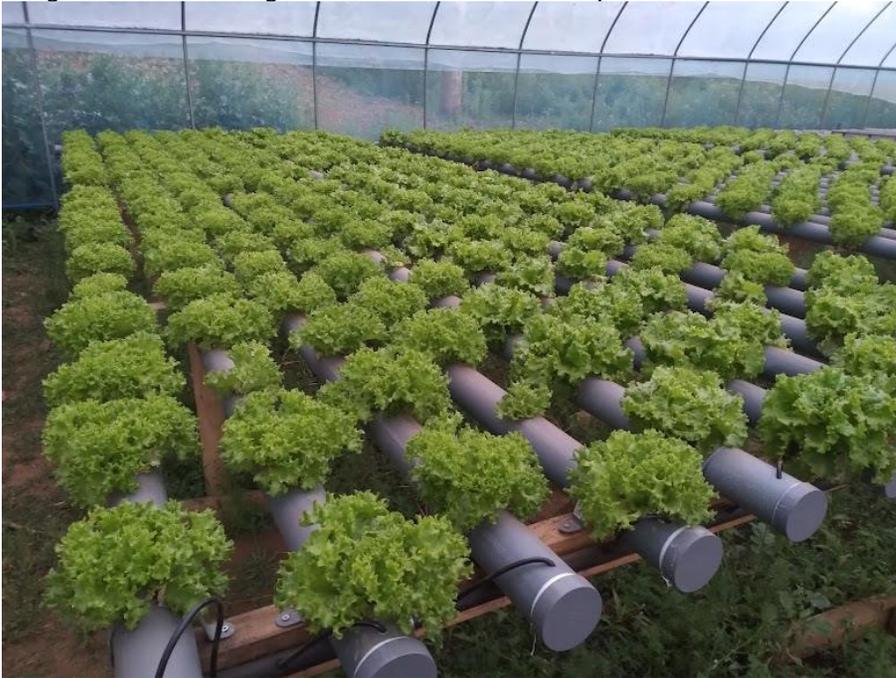
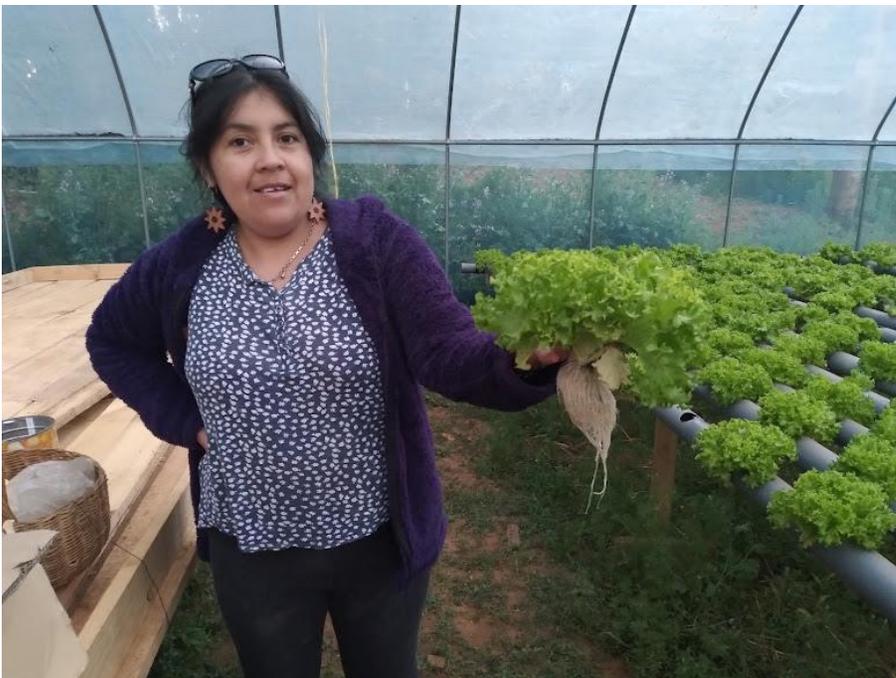
Imagen muestra lechugas de 25 días desde el trasplante.

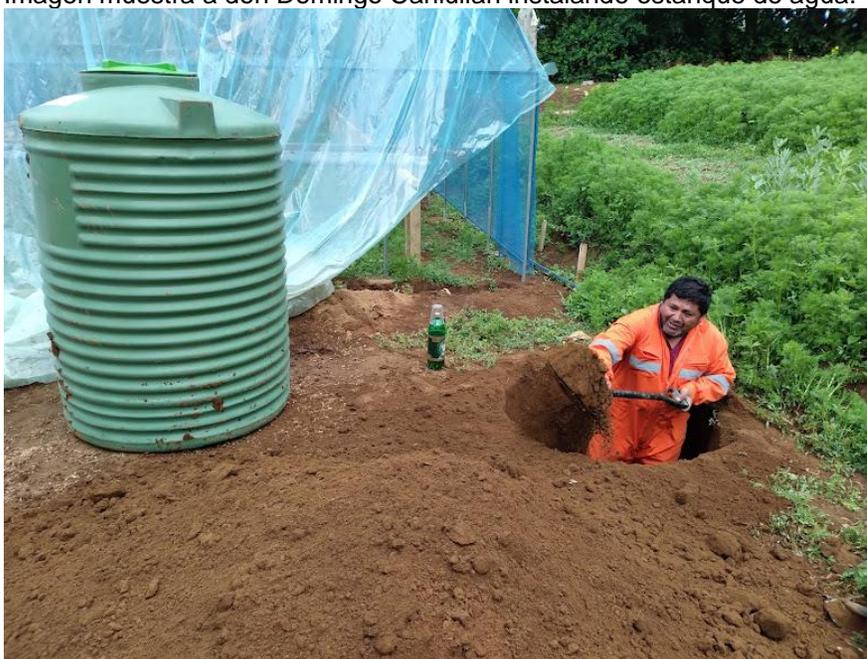
Imagen muestra a don Domingo Caniullan instalando estanque de agua.

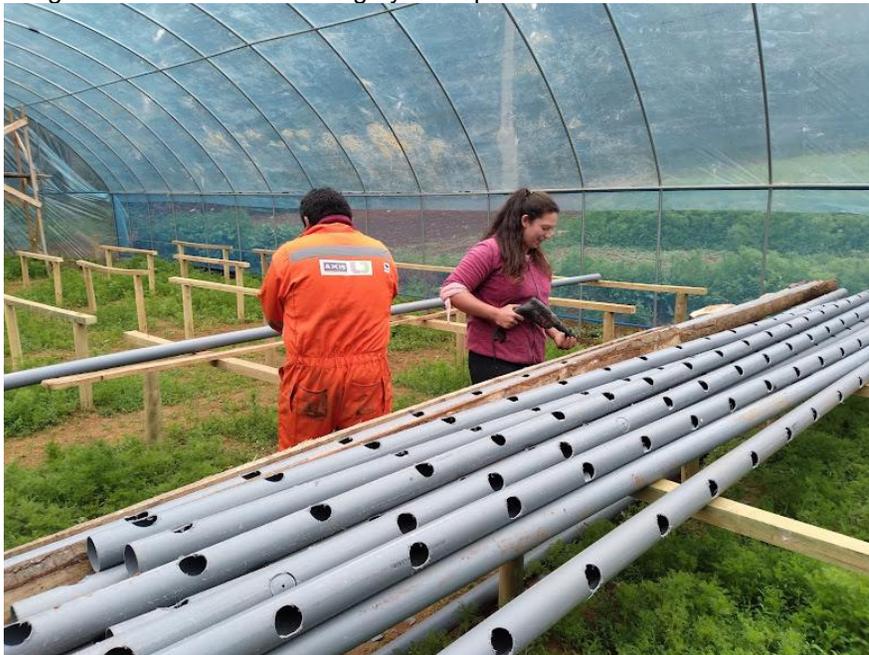
Imagen muestra a don Domingo y su esposa el la habilitación de los tubos pvc para NFT.

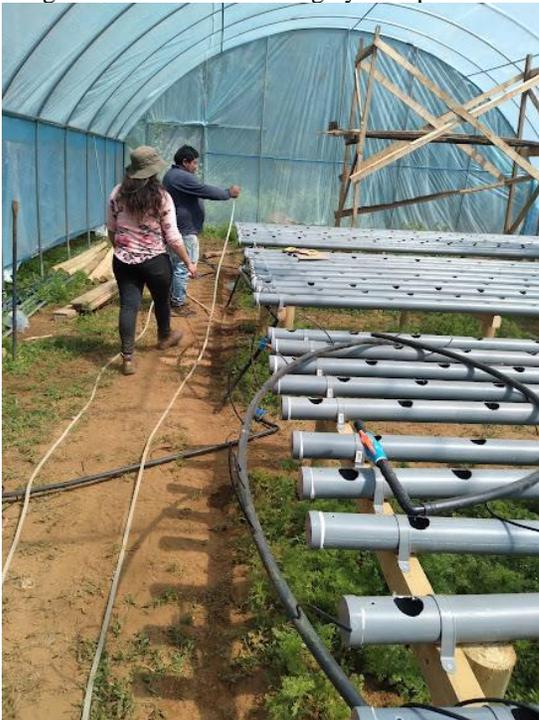
Imagen muestra a don domingo y su esposa nivelando los tubos a pendiente 0%.

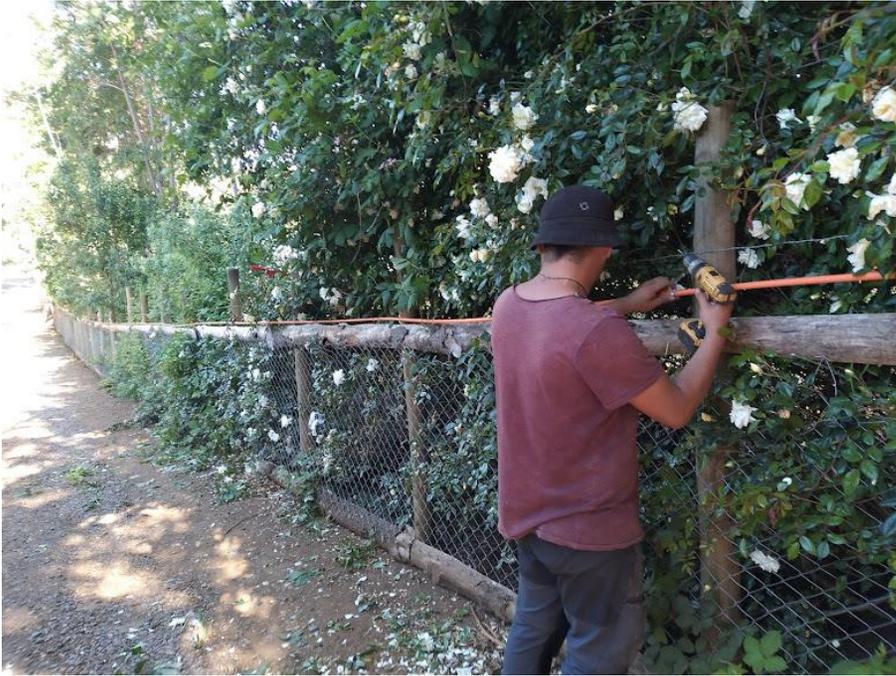
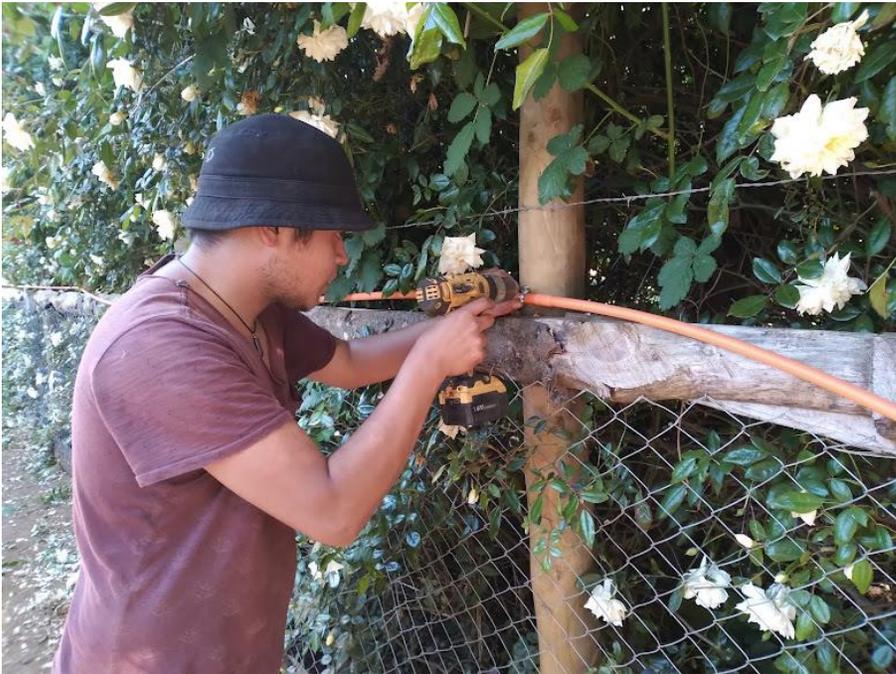
Imágenes de trabajos de instalaciones de la red eléctrica.

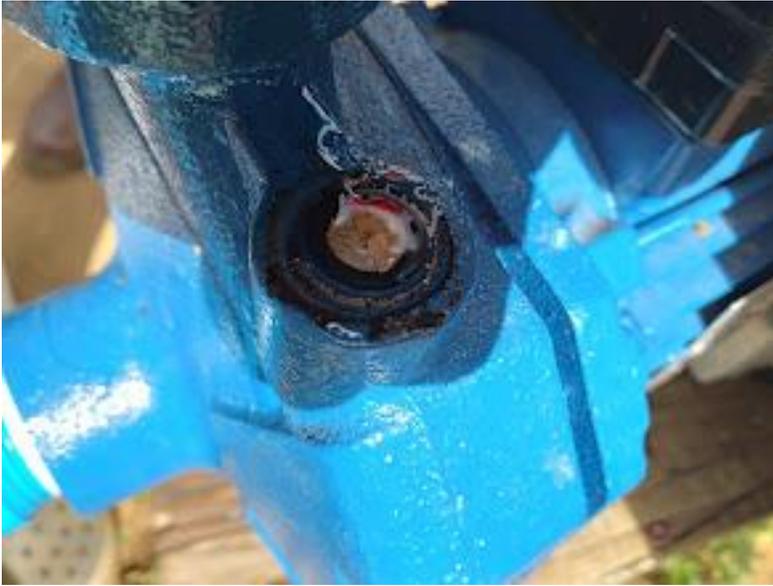
Posterior a los 30 días, se observaron problemas de quemaduras de las hojas y posterior pudrición, como presencia de oídio. Creemos que esto se asocio a un desperfecto de la bomba eléctrica, la cual presento rotura del perno de despiche o desaguado, en un trabajo rutinario. La reposición de esta bomba se hizo con la garantía y lamentablemente se demoró mas de un día en ser reemplazada. Esta situación provoco un estrés hídrico que debilito mucho las plantas, ayudado de las altas temperaturas de esos días, que finalmente gran parte de las lechugas se enfermaron. Además de dejar estipulado, que los últimos días de diciembre y los primeros días de enero, se registraron temperaturas muy altas al interior del invernadero en las horas peak de 14 a 16 horas superando los 46 grados Celsius, sobre todo los días donde no hubo presencia de viento costero. Esta situación nos hace pensar que la ultima producción de lechugas para este caso, debe darse no mas allá del 25 de diciembre, es decir cosechar en esas fechas, por lo que el trasplante debe ser la ultima semana de noviembre a la primera semana de diciembre.

Imagen muestra bomba de agua con desperfecto de fabrica.

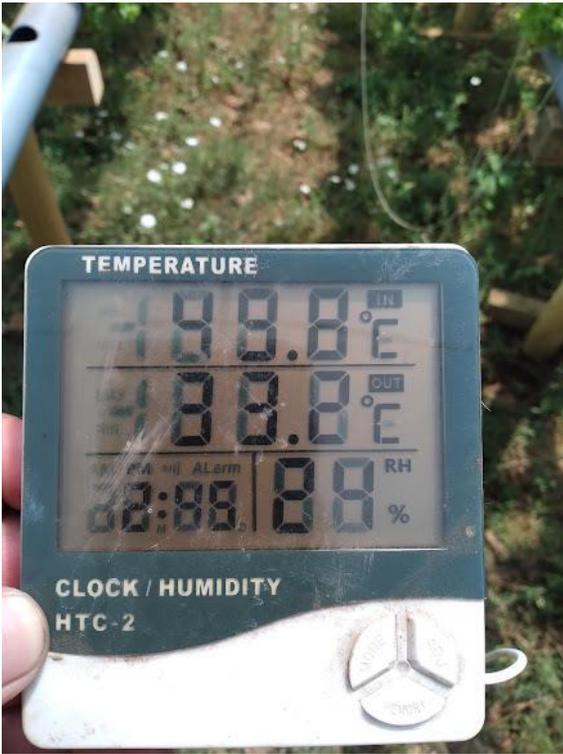
Imagen muestra temperatura al interior del invernadero en uno de los días de mayor temperatura del periodo, 49,8 grados celcius.

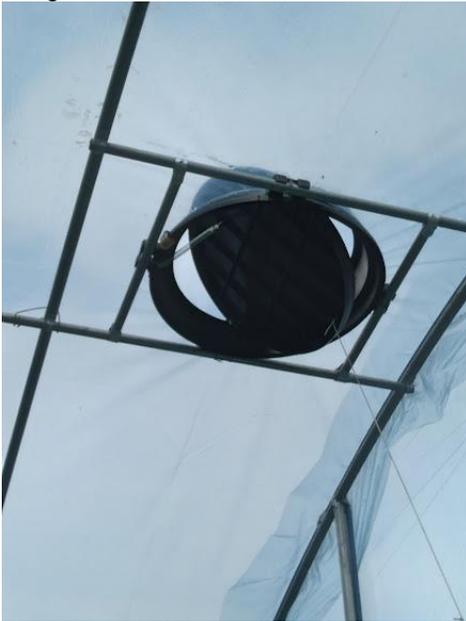
Imagen muestra escotilla ventiladora superior.
